**COMUNE DI TORTOLÌ
ZONA OMOGENEA DELL'OGLIASTRA
PROVINCIA DI NUORO**

STUDIO DI ASSETTO IDROGEOLOGICO IN LOCALITÀ MONTE ATTU
EX ART. 37 COMMA 3 LETT. B DELLE N.A. DEL P.A.I.

ALLEGATO O - SCHEDE DI INTERVENTO

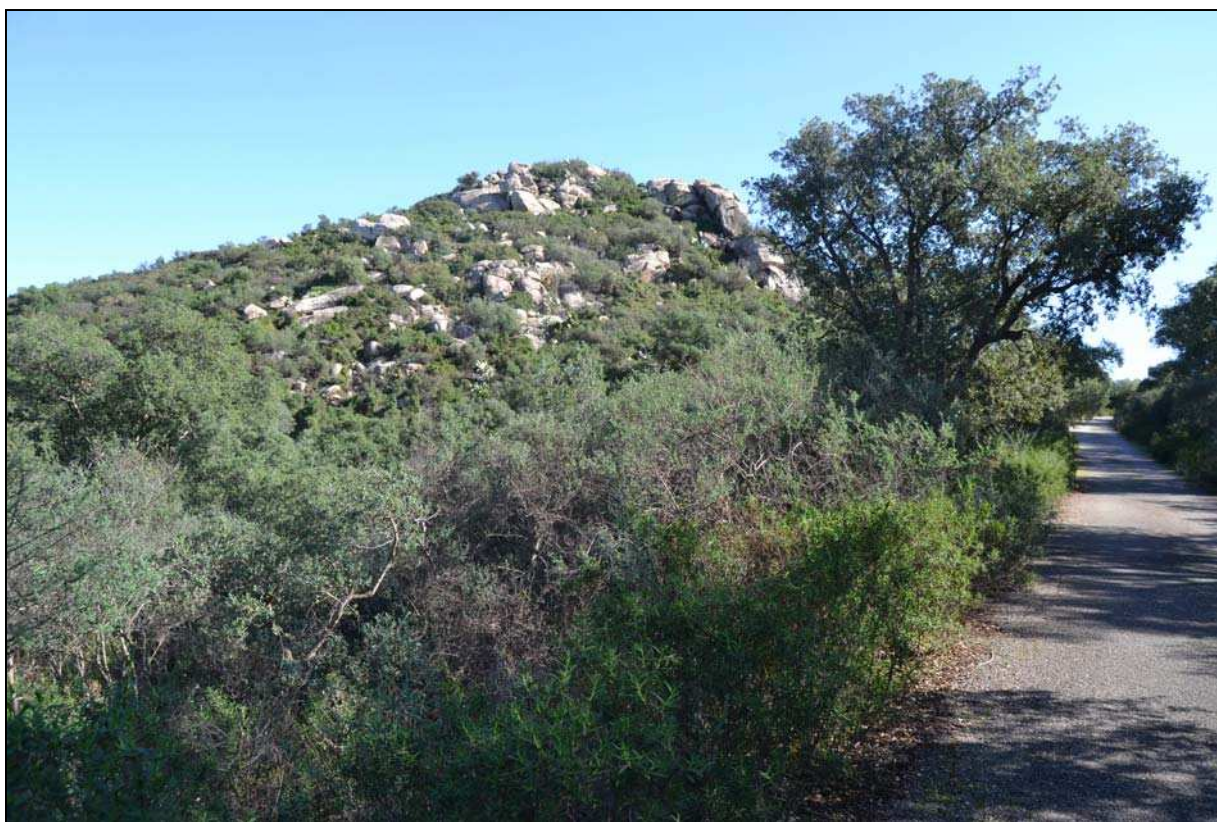
Nel rilievo di Monte Attu, nel settore compreso tra la cima e la quota di circa 74 m s.l.m pericolo di crolli di blocchi lapidei di granito.

Foto 1 – Panoramica del versante nord occidentale del rilievo di Monte Attu

Si tratta di un rilievo impostato sul substrato granitico lapideo fratturato, che affiora sotto forma di blocchi isolati o giustapposti derivanti da morfo selezione.

Stato di attività	Quiescente
Segni di attivazione o riattivazione imminente	
Volume mobilizzabile ipotizzato	
Tipologia principale di frana	Crollo – Ribaltamento
Intensità presunta del fenomeno rispetto alle conseguenze economiche	Bassa

Il danno ipotizzato è scarso, l'area è coperta da macchia mediterranea fitta.

Istituzione fascia di rispetto.

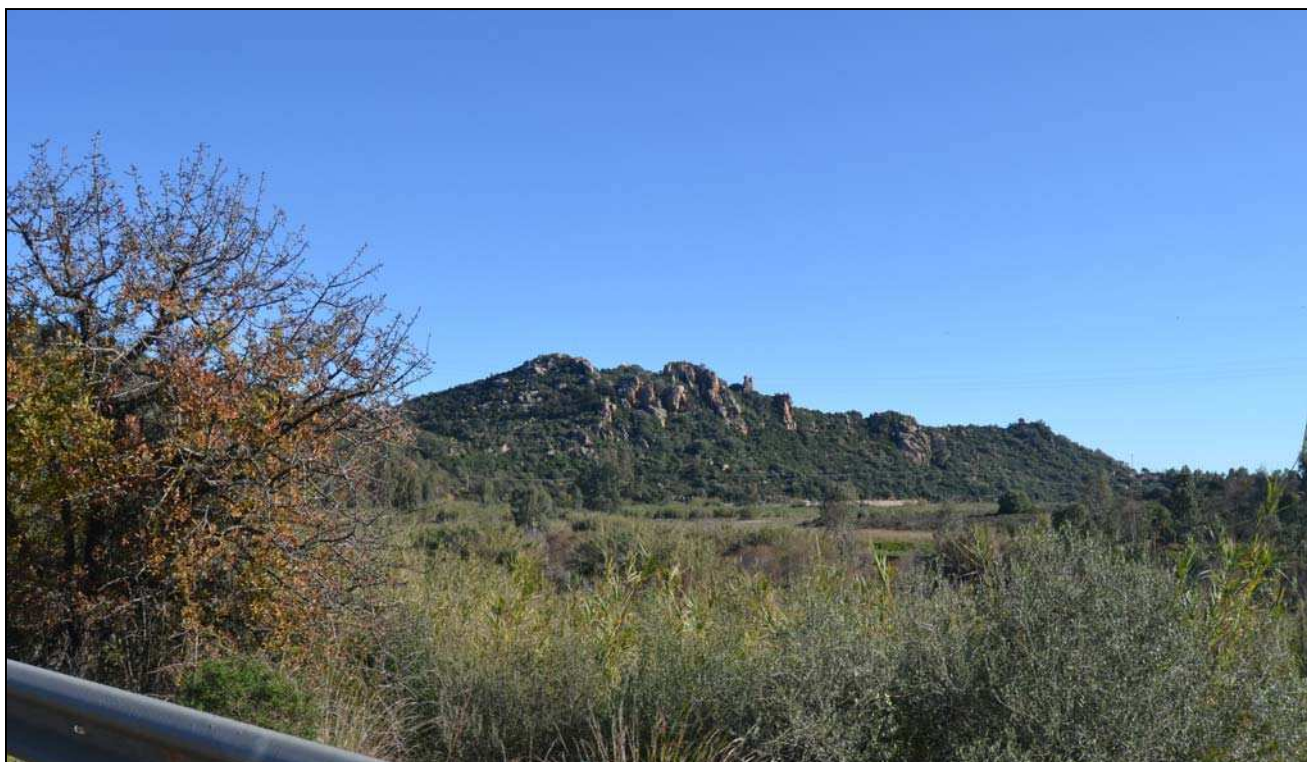
Si tratta di un crinale generato dall'affioramento in superficie di un filone di direzione NNW-SSE, dal quale possono generarsi crolli di blocchi lapidei di dimensioni anche rilevanti (0.5 - 1 m³). Per un tratto il crinale ricade a monte della strada SS 198 al di fuori dell'area di studio.

Foto 1 – Panoramica del crinale ripreso dalla SS 198

Stato di attività	Quiescente
Segni di attivazione o riattivazione imminente	
Volume mobilizzabile ipotizzato	
Tipologia principale di frana	Crollo – Ribaltamento
Intensità presunta del fenomeno rispetto alle conseguenze economiche	Bassa

Il danno ipotizzato è relativo al crollo di blocchi sulla SS 198, al di fuori dell'area di studio.

Barriera paramAssi di lunghezza totale pari a circa 400 m lineari.

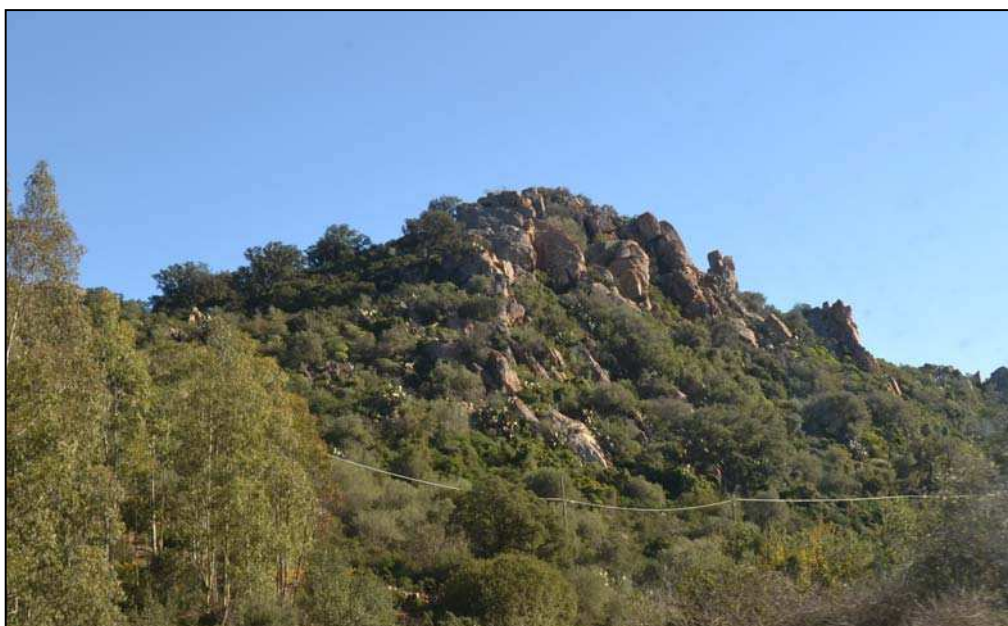
Foto 2 – Panoramica del crinale ripreso dalla SS 198

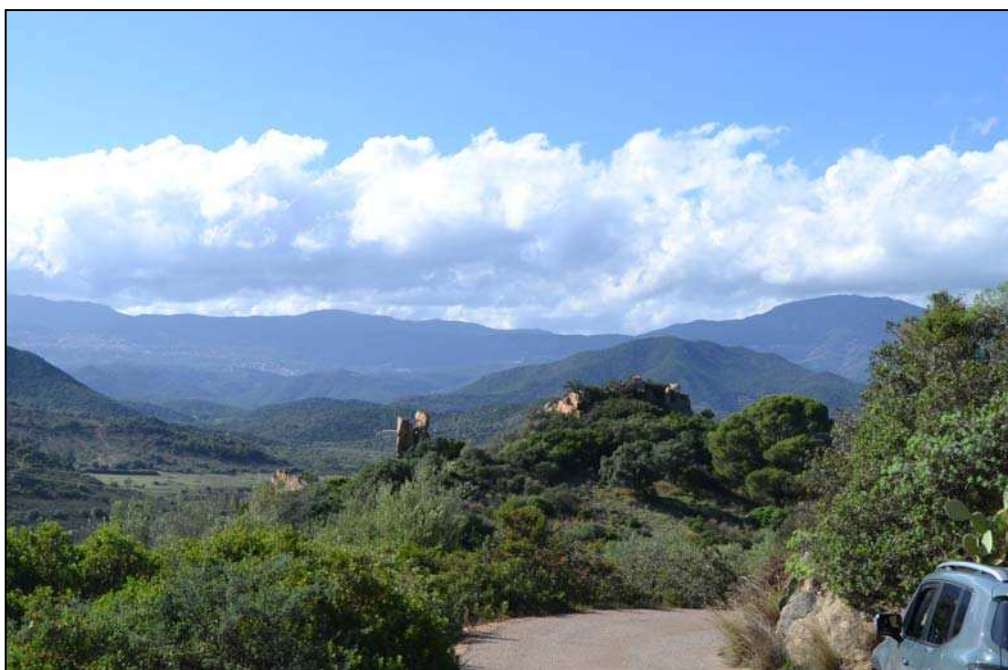
Foto 3 – Tratto del crinale ripreso dalla strada comunale che conduce alla cima del Monte Attu bacino di studio
