**REGIONE AUTONOMA DELLA SARDEGNA
ASSESSORATO LAVORI PUBBLICI**

PIANO ASSETTO IDROGEOLOGICO
**PERIMETRAZIONE DELLE AREE A RISCHIO GEOMORFOLOGICO E
DELLE RELATIVE MISURE DI SALVAGUARDIA**
(Legge 267/1998)

Scheda informativa per gli interventi connessi ai movimenti franosi	Scheda 3
INTERVENTO PER LE TORRI PIEZOMETRICHE (MONTE ONIGU)	
Sottobacino regionale N° 7	Geol. Thomas Pinter
Revisione	data: 29/02/2024

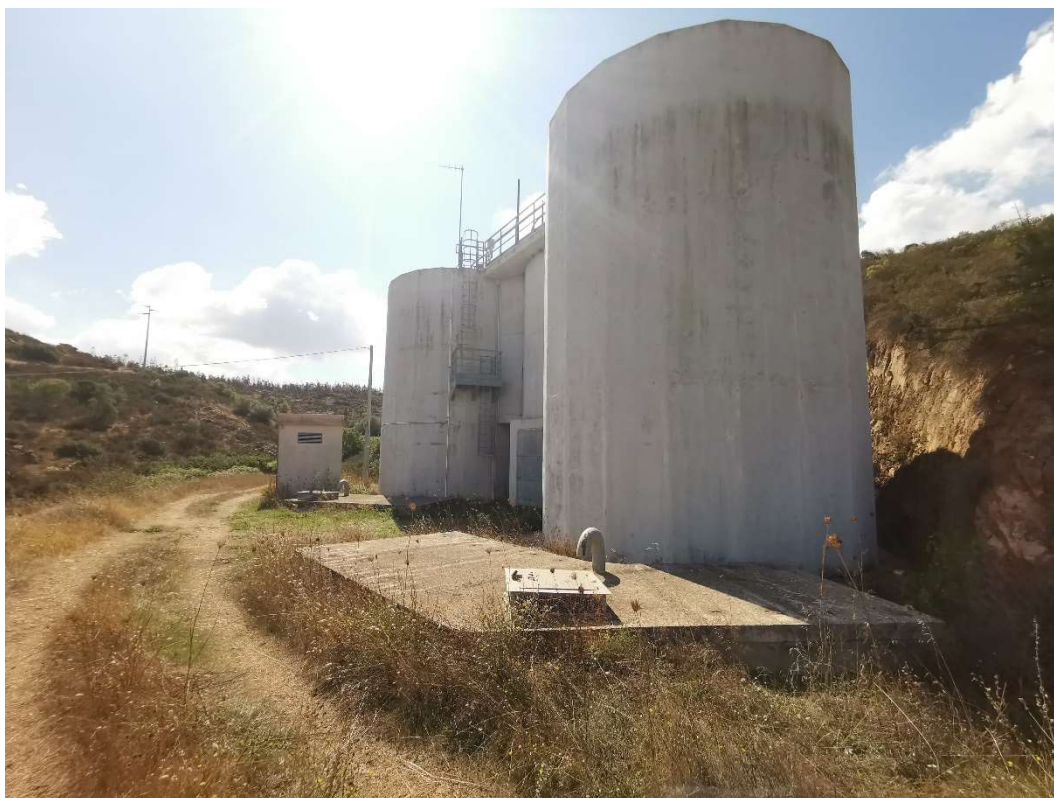
L'area studiata ricade in una zona a potenziale rischio crollo elevato. Si tratta di un'area in cui sono presenti due torri piezometriche per la rete acquedottistica. Tali strutture si trovano in prossimità di una parete rocciosa con estensione pari a 25m circa.

Il danno atteso è riferito principalmente al danno diretto che può subire la struttura e quindi ad un potenziale impatto contro le torri. Non è stato identificato un danno indiretto per via dell'intensità dell'evento atteso.

Figura 1: Torri piezometriche dell'acquedotto

Gli interventi proposti sono mirati alla riduzione del rischio nel breve e medio termine e nella salvaguardia a lungo termine. Si tratta di disaggi controllati di masse instabili e di pulizie di pareti rocciose eseguite da personale specializzato.

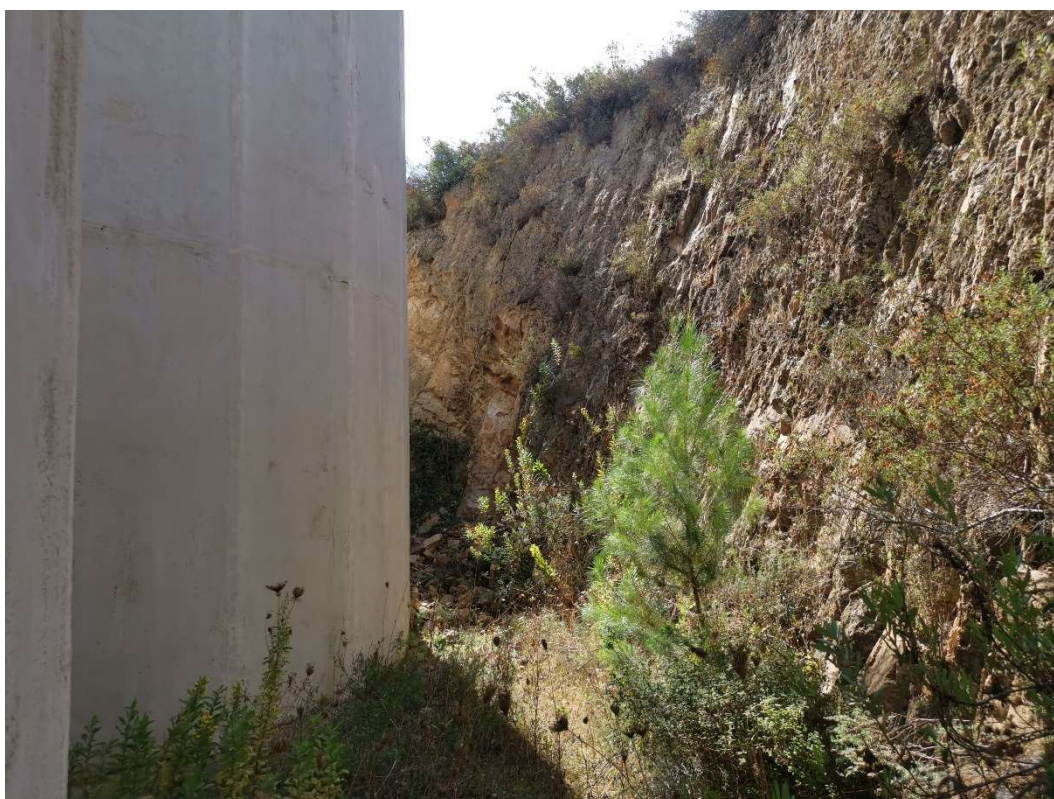
La superficie interessata dal fenomeno riguarda una parete rocciosa di lunghezza circa 25 m in prossimità delle torri piezometriche dell'acquedotto.

Stato di attività			
Segni di attivazione o riattivazione imminente			
Volume mobilizzabile ipotizzato			
Tipologia principale di frana	Crollo		
Intensità presunta del fenomeno rispetto alle conseguenze economiche	Media

Precipitazioni	X
Scosse sismiche	X
Erosione al piede	
Condizioni fisiche del materiale	X
Condizioni strutturali del materiale	X
Azioni antropiche (scavi, vibrazioni indotte, variazioni livello invasi superficiali,)	
Altro

Figura 2: Scarpata retrostante le torri
