**COMUNE DI SELEGAS**  
Provincia Sud Sardegna

## VERIFICHE DI SICUREZZA DELLE INFRASTRUTTURE ESISTENTI DI ATTRAVERSAMENTO VIARIO

# Schede di verifica delle opere interferenti il reticolo idrografico

**Agg\_Marzo 2025**

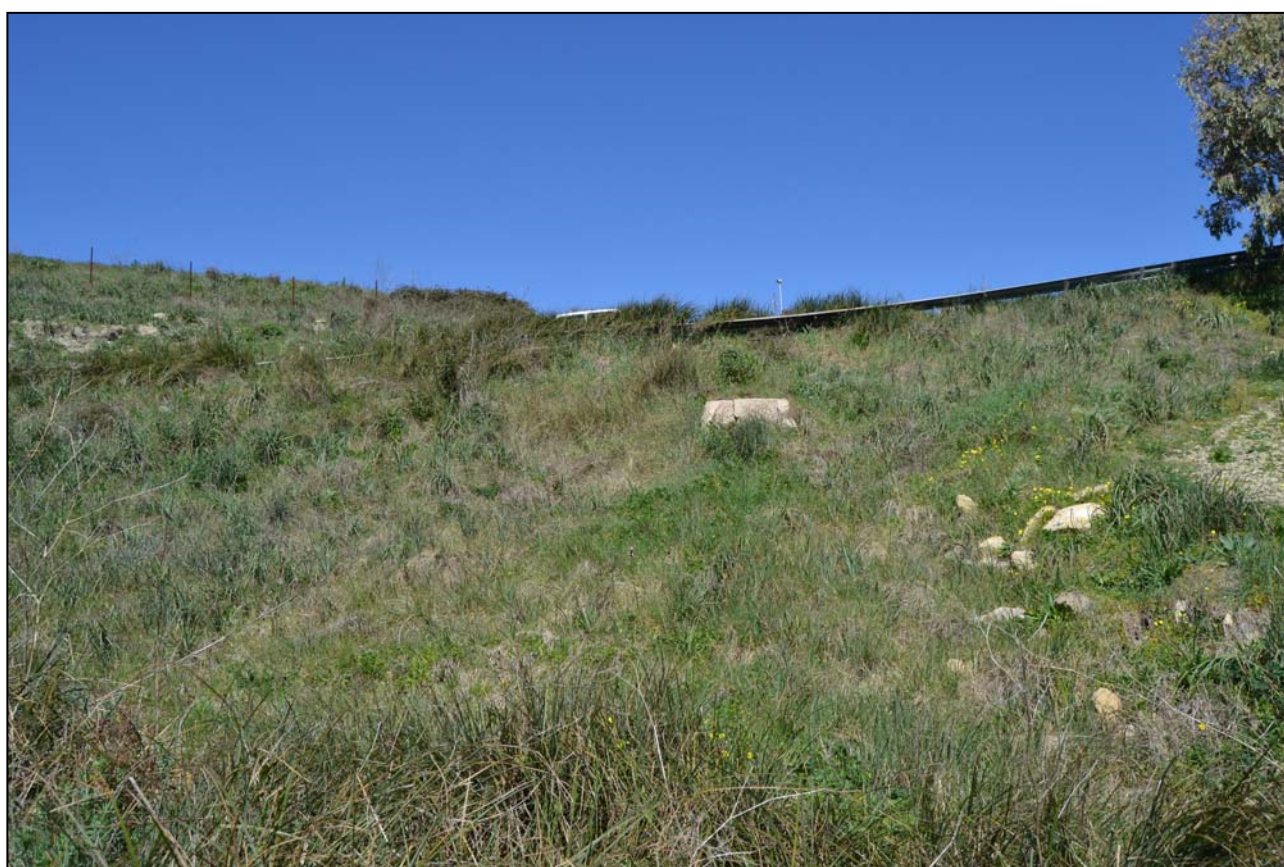
Foto 1: Vista da valle

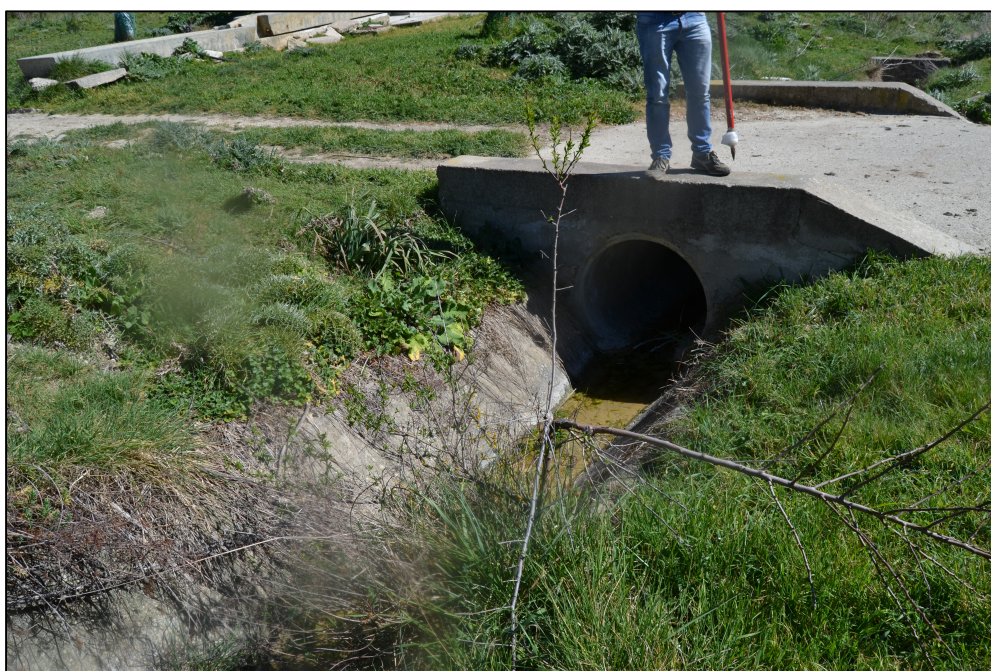
Foto 2: Vista da valle

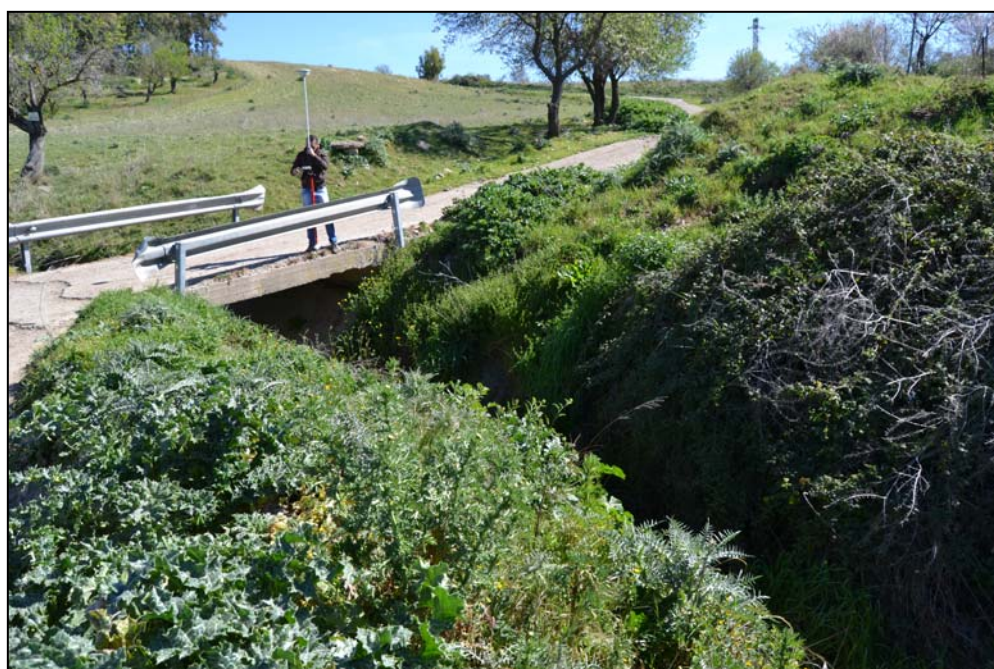
Foto 2: Vista da valle; dx idraulica

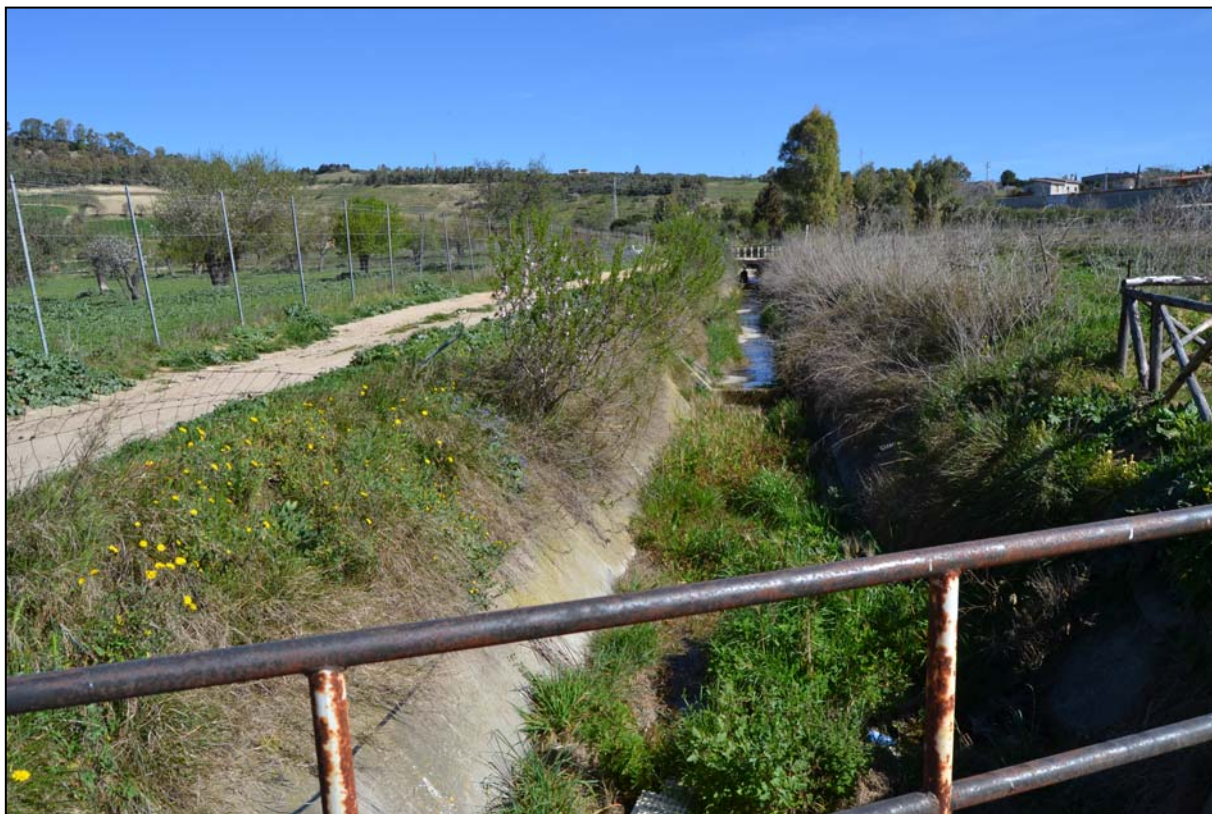
**Foto 3:** Vista verso monte; sullo sfondo l'attraversamento SC0010

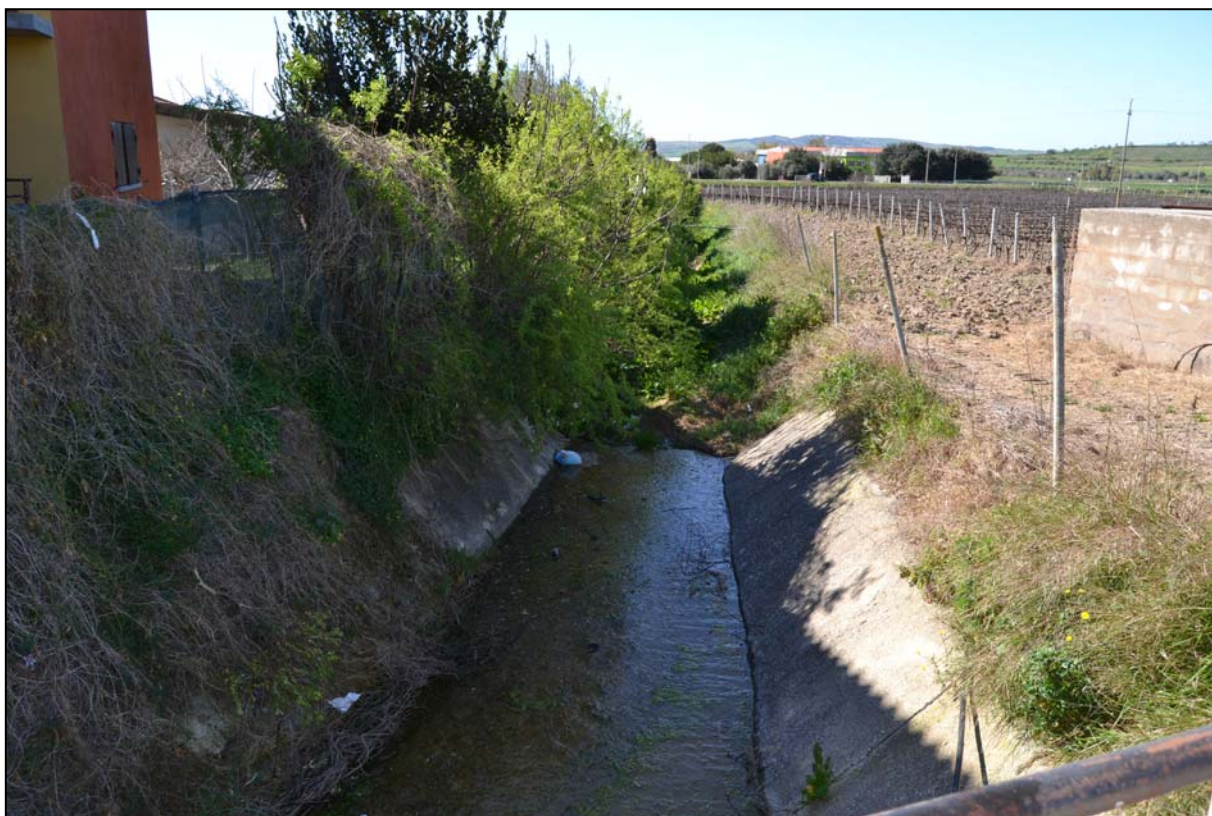
**Foto 2:** Vista verso valle

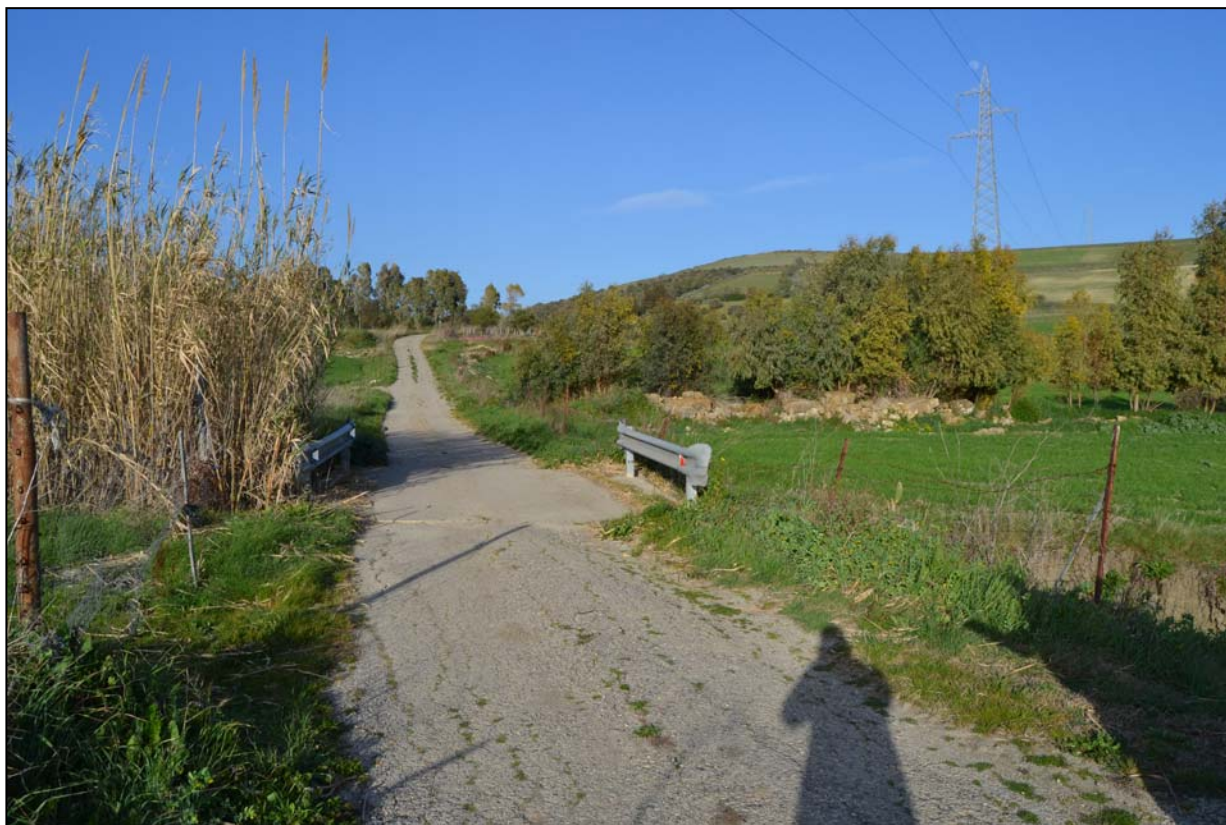
**Foto 3:** Panoramica

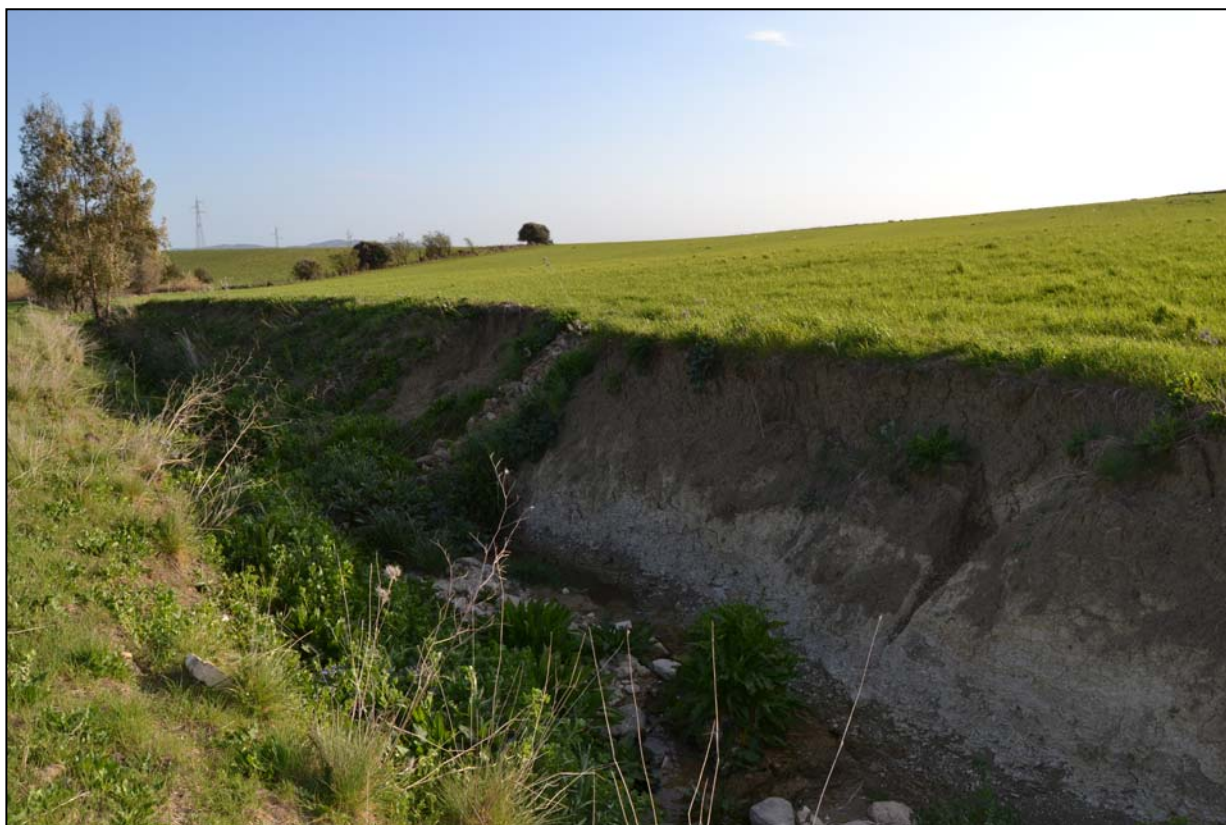
**Foto 4:** alveo a valle dell'attraversamento; si notano ridotti fenomeni franosi corticali a carico delle coperture colluviali

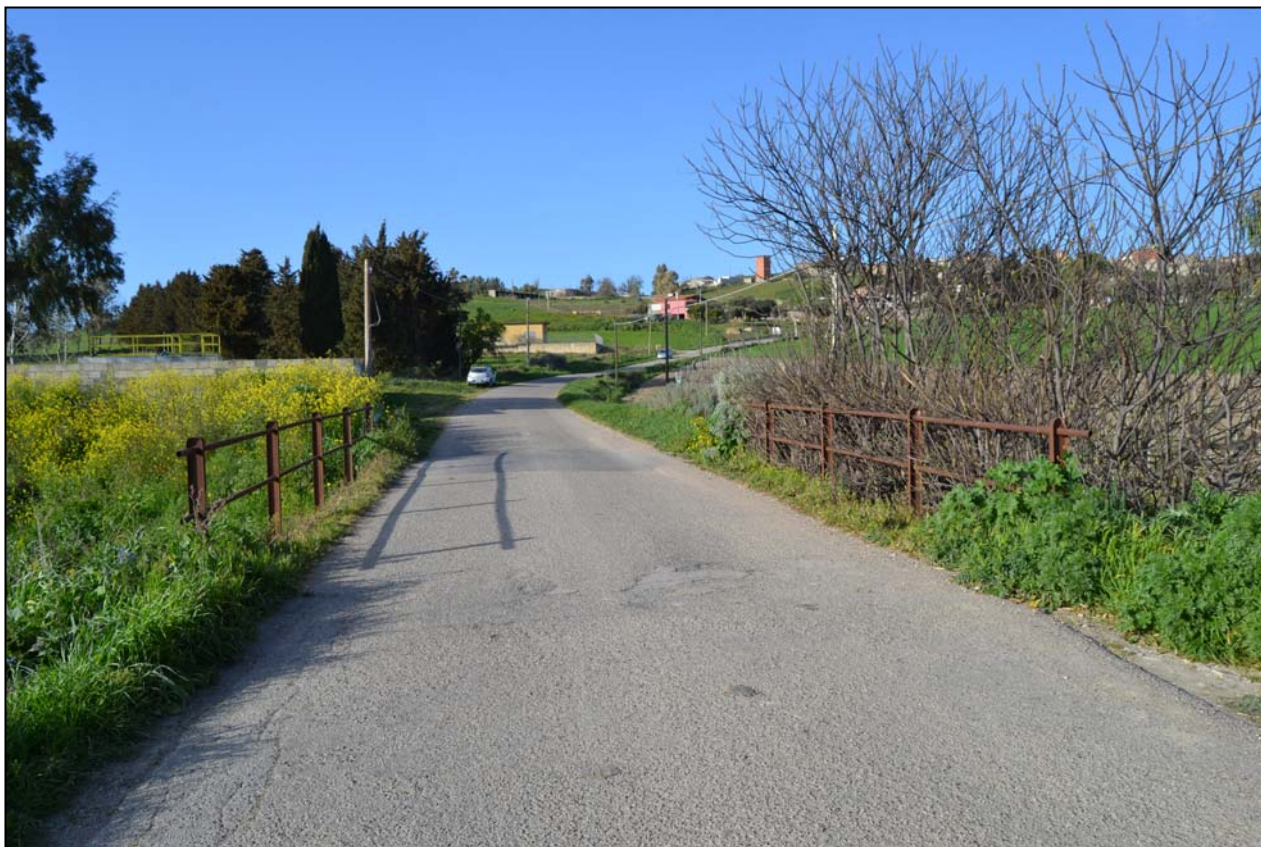
**Foto 3:** Panoramica

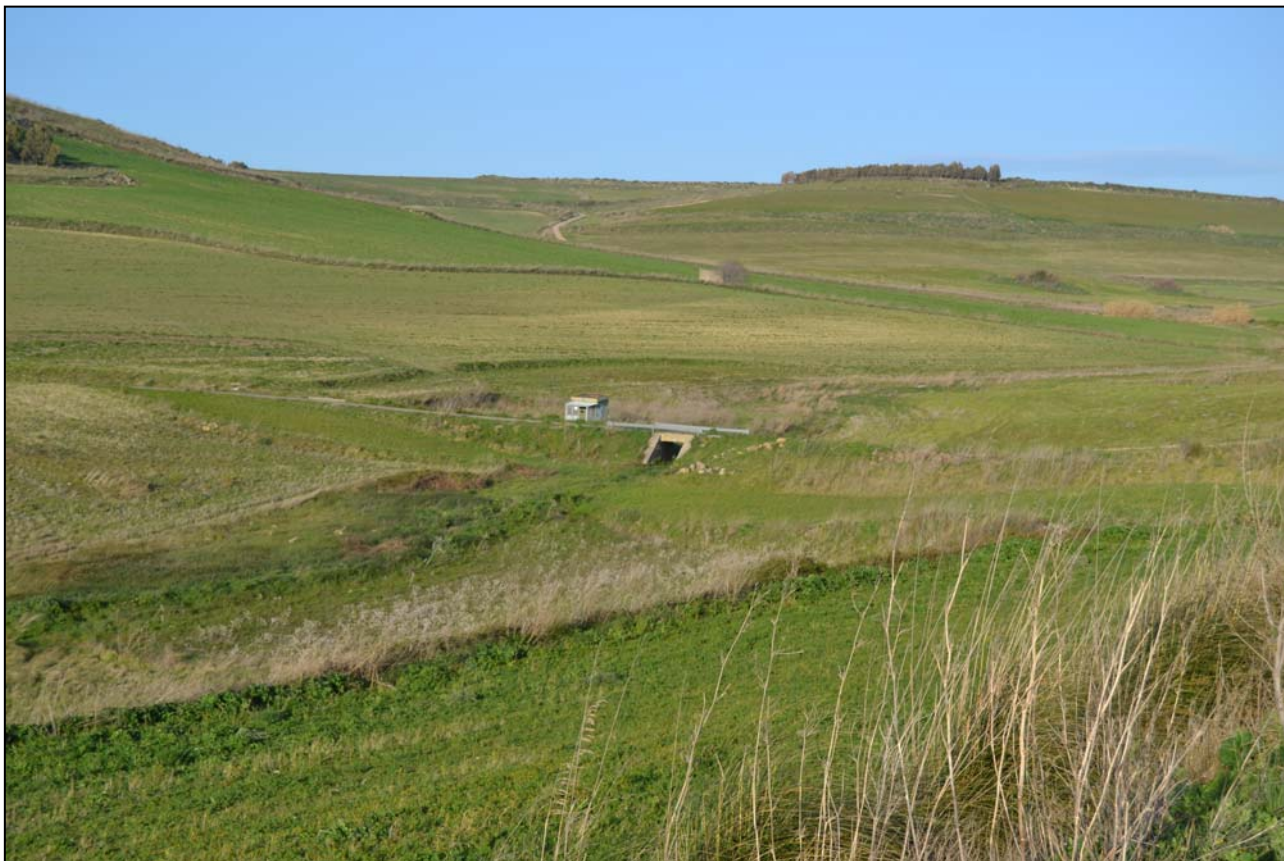
Foto 3: Panoramica

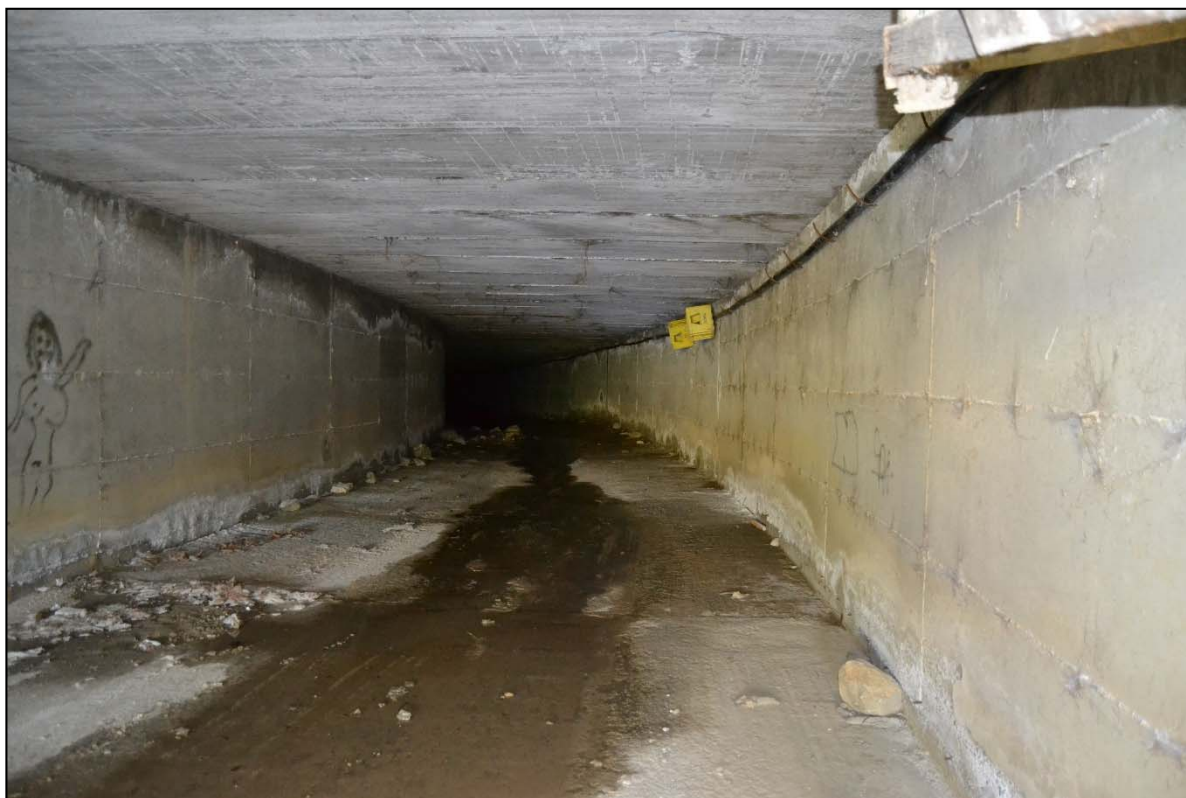
**Foto 3:** SC0015 - Vista immediatamente a valle del ponte all'interno del tratto tombinato al di sotto della Via Umberto

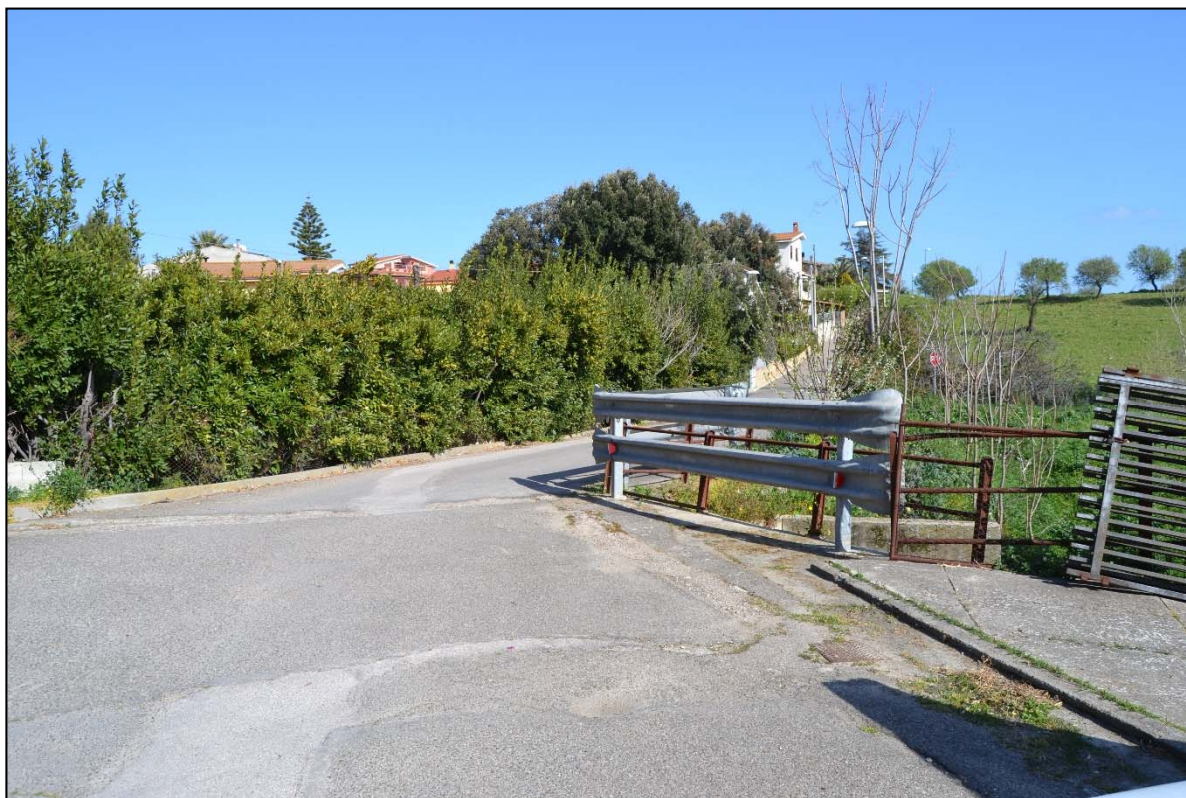
**Foto 4:** SC0001 – Panoramica allo sbocco del tratto tombinato ripresa dalla via Roma

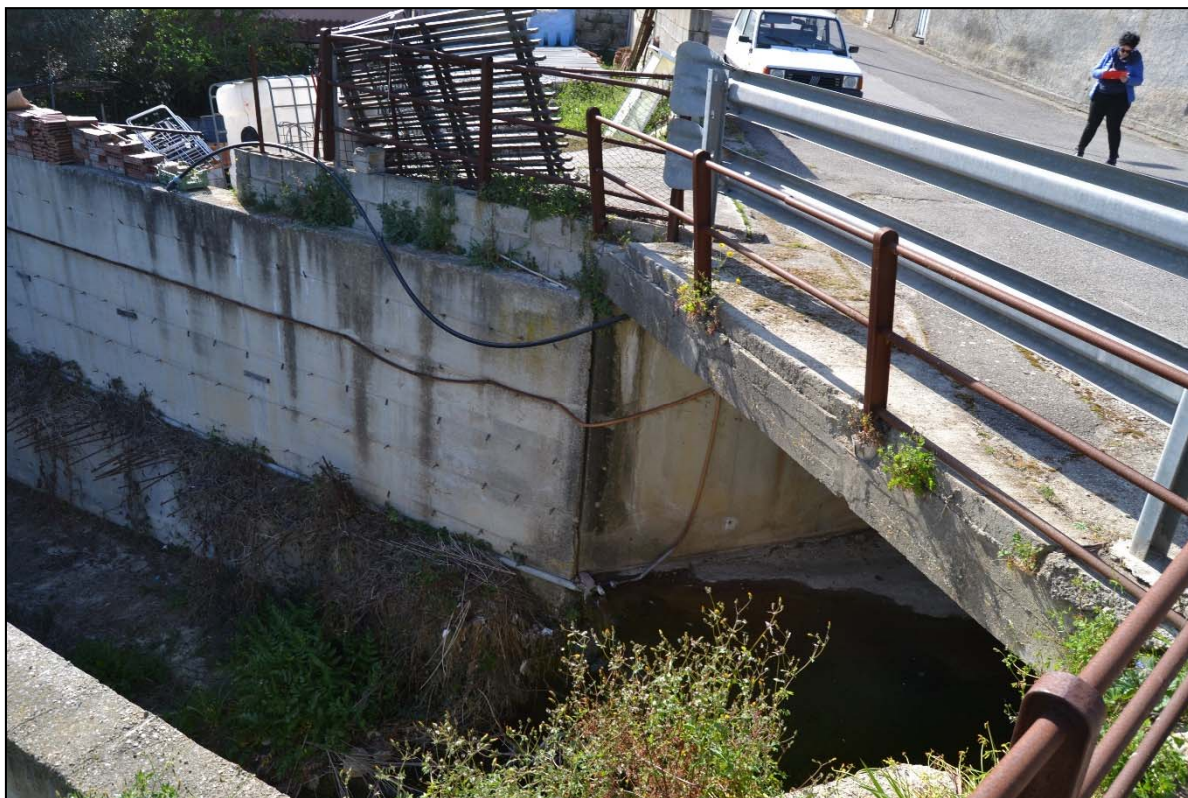
**Foto 5:** SC0001 - Vista dello sbocco al di sotto della Via Roma

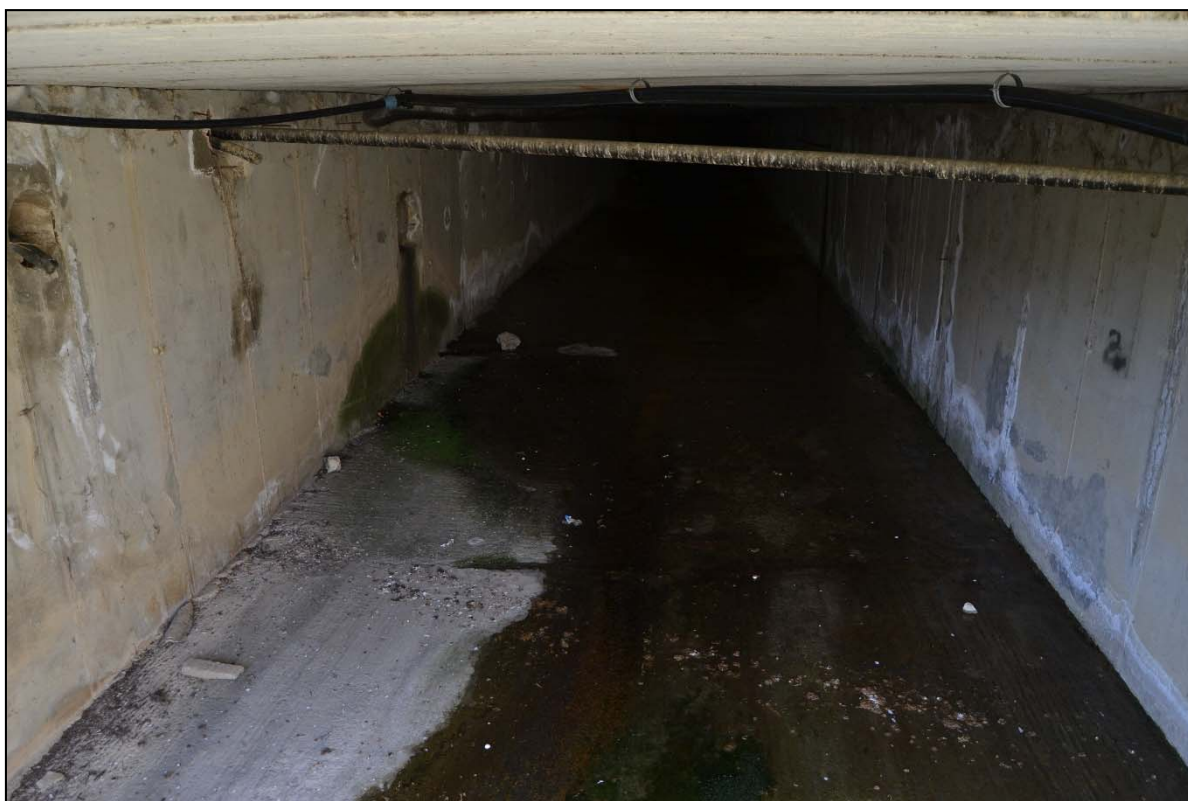
**Foto 6:** SC0001 – Vista dell'interno del tratto tombato immediatamente a monte dello sbocco
