COMUNE DI TADASUNI

STUDIO DI ASSETTO IDROGEOLOGICO – IN CONFORMITÀ AGLI ARTICOLI 8 E 37 DELLE NTA DEL PAI

Il presente documento, **SCHEDE DEGLI INTERVENTI DI MITIGAZIONE DEL RISCHIO IDRAULICO**, riporta in maniera schematica le criticità idrauliche e i possibili interventi di mitigazione da realizzare per ridurre il rischio e garantire condizioni di maggiore sicurezza.

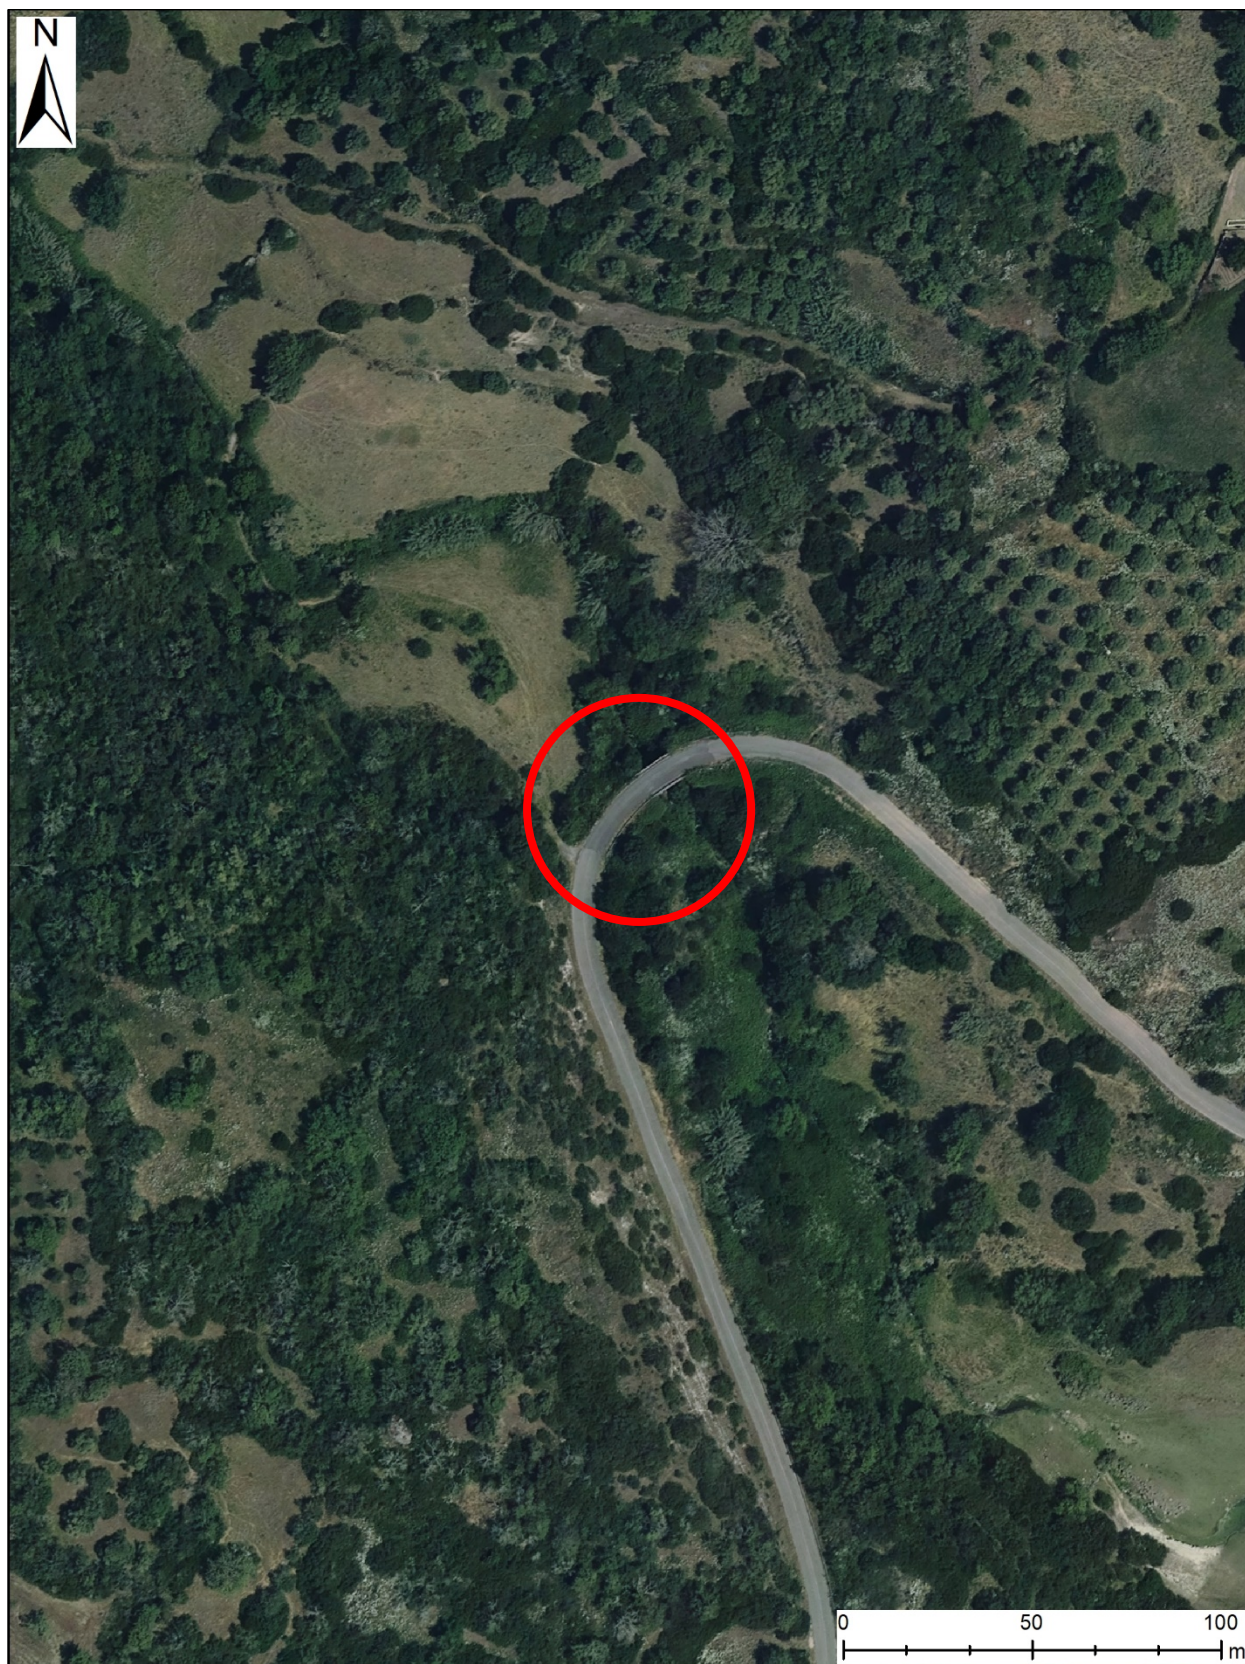
INQUADRAMENTO FOTOGRAFICO DELL'AREA

Il Riu Palai attraversa la strada provinciale 74 tramite un manufatto a campata singola. Le risultanze della modellazione idraulica evidenziano che l'opera è in grado di garantire il transito delle portate di piena per tutti i tempi di ritorno verificati, come confermato dalle sezioni idrauliche riportate nell'elaborato 1024-RMI-05-0-IDRO. Tuttavia, viene meno il rispetto del franco idraulico come definito dalla vigente normativa.

Le principali criticità osservate sono legate a: 1) scarsa manutenzione dell'alveo. Nelle sponde e all'interno dell'alveo è presente una fitta vegetazione costituita da canne, arbusti e alberi ad alto fusto, che in occasione di eventi di piena possono costituire un ostacolo al regolare deflusso delle acque attraverso il manufatto; 2) si osservano locali fenomeni di erosione spondale nelle aree poste a monte e a valle dell'attraversamento.

Manutenzione e taglio della vegetazione in eccedenza, messa in opera di gabbionate spondali nelle aree a monte e a valle dell'attraversamento.

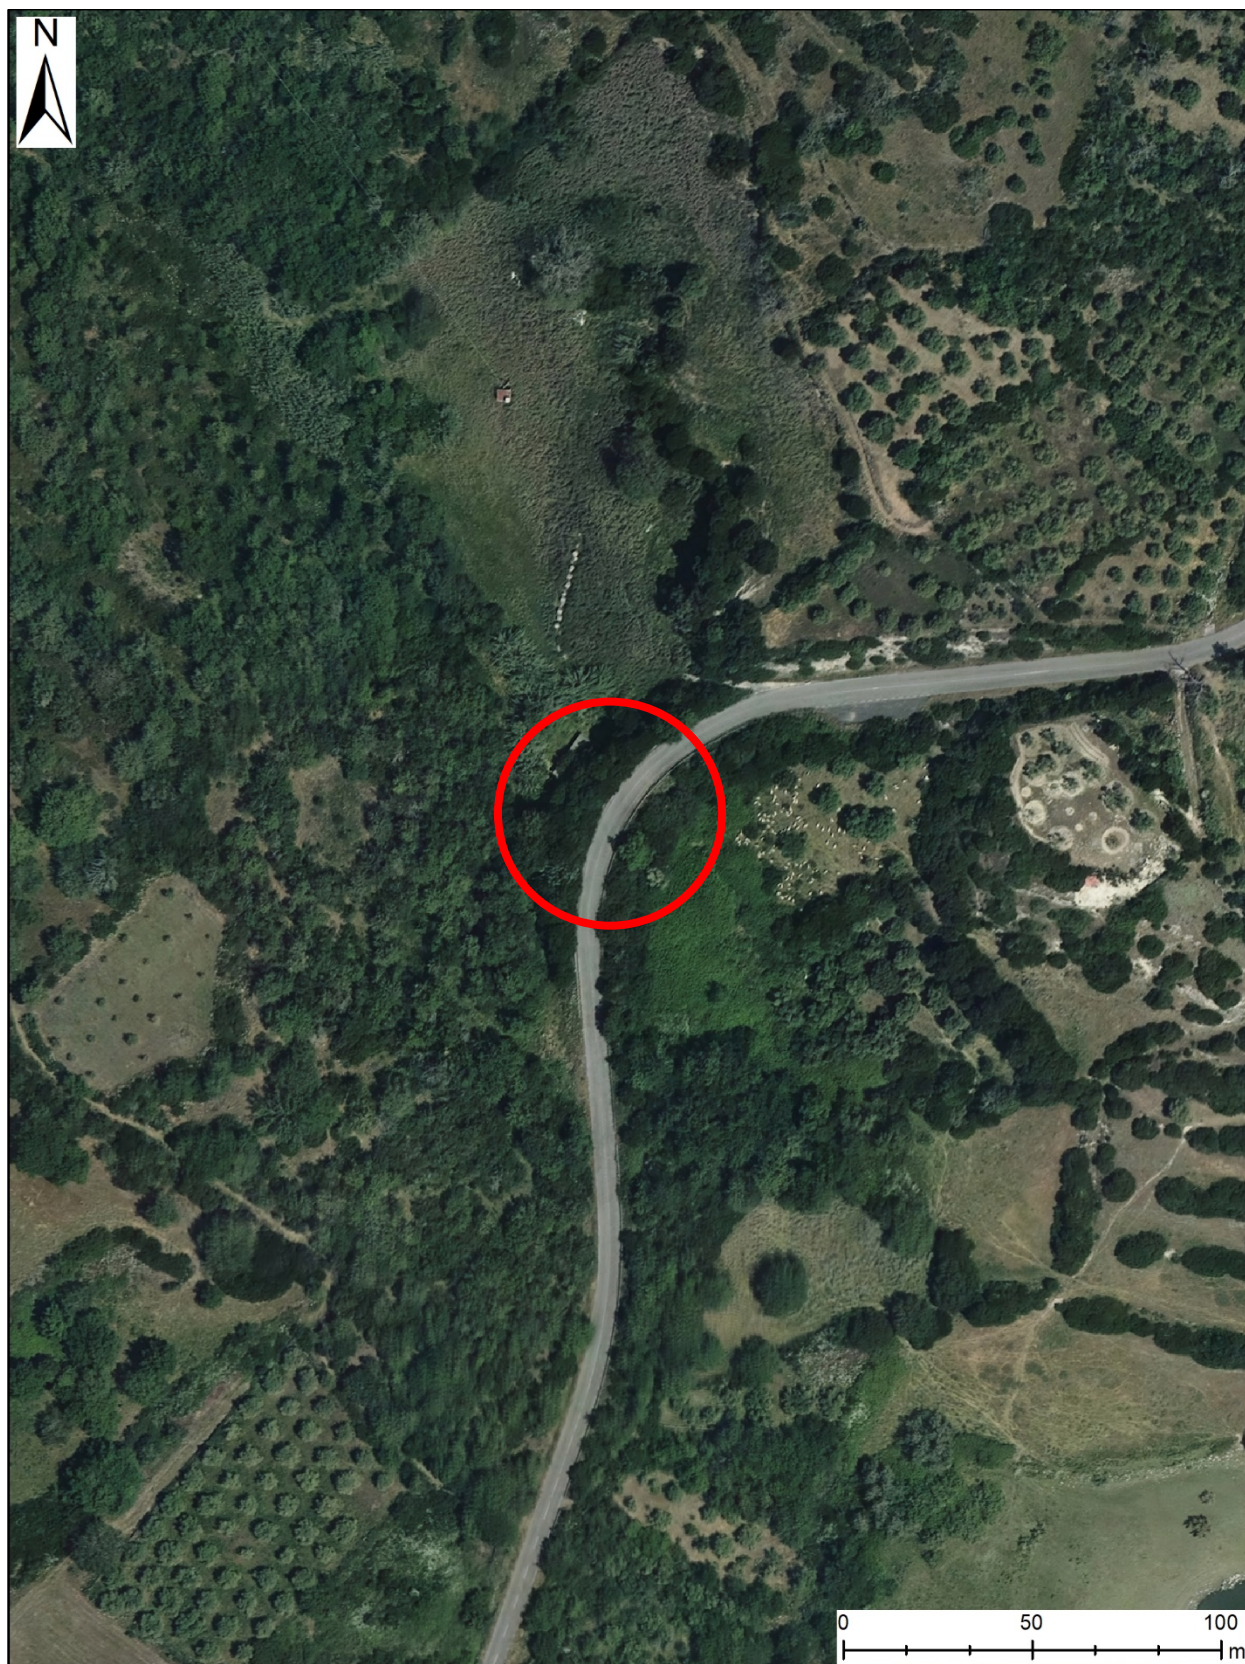
INQUADRAMENTO FOTOGRAFICO DELL'AREA

Il Fiume 095064 attraversa la strada provinciale 74 tramite un manufatto a campata singola. Le risultanze della modellazione idraulica evidenziano che l'opera è in grado di garantire il transito delle portate di piena per tutti i tempi di ritorno verificati, come confermato dalle sezioni idrauliche riportate nell'elaborato 1024-RMI-05-0-IDRO.

Le principali criticità osservate sono legate a: 1) scarsa manutenzione dell'alveo. Nelle sponde e all'interno dell'alveo è presente una fitta vegetazione costituita da canne, arbusti e alberi ad alto fusto, che in occasione di eventi di piena possono costituire un ostacolo al regolare deflusso delle acque attraverso il manufatto; 2) si osservano locali fenomeni di erosione spondale nelle aree poste a monte e a valle dell'attraversamento.

Manutenzione e taglio della vegetazione in eccedenza, messa in opera di gabbionate spondali nelle aree a monte e a valle dell'attravesamento.

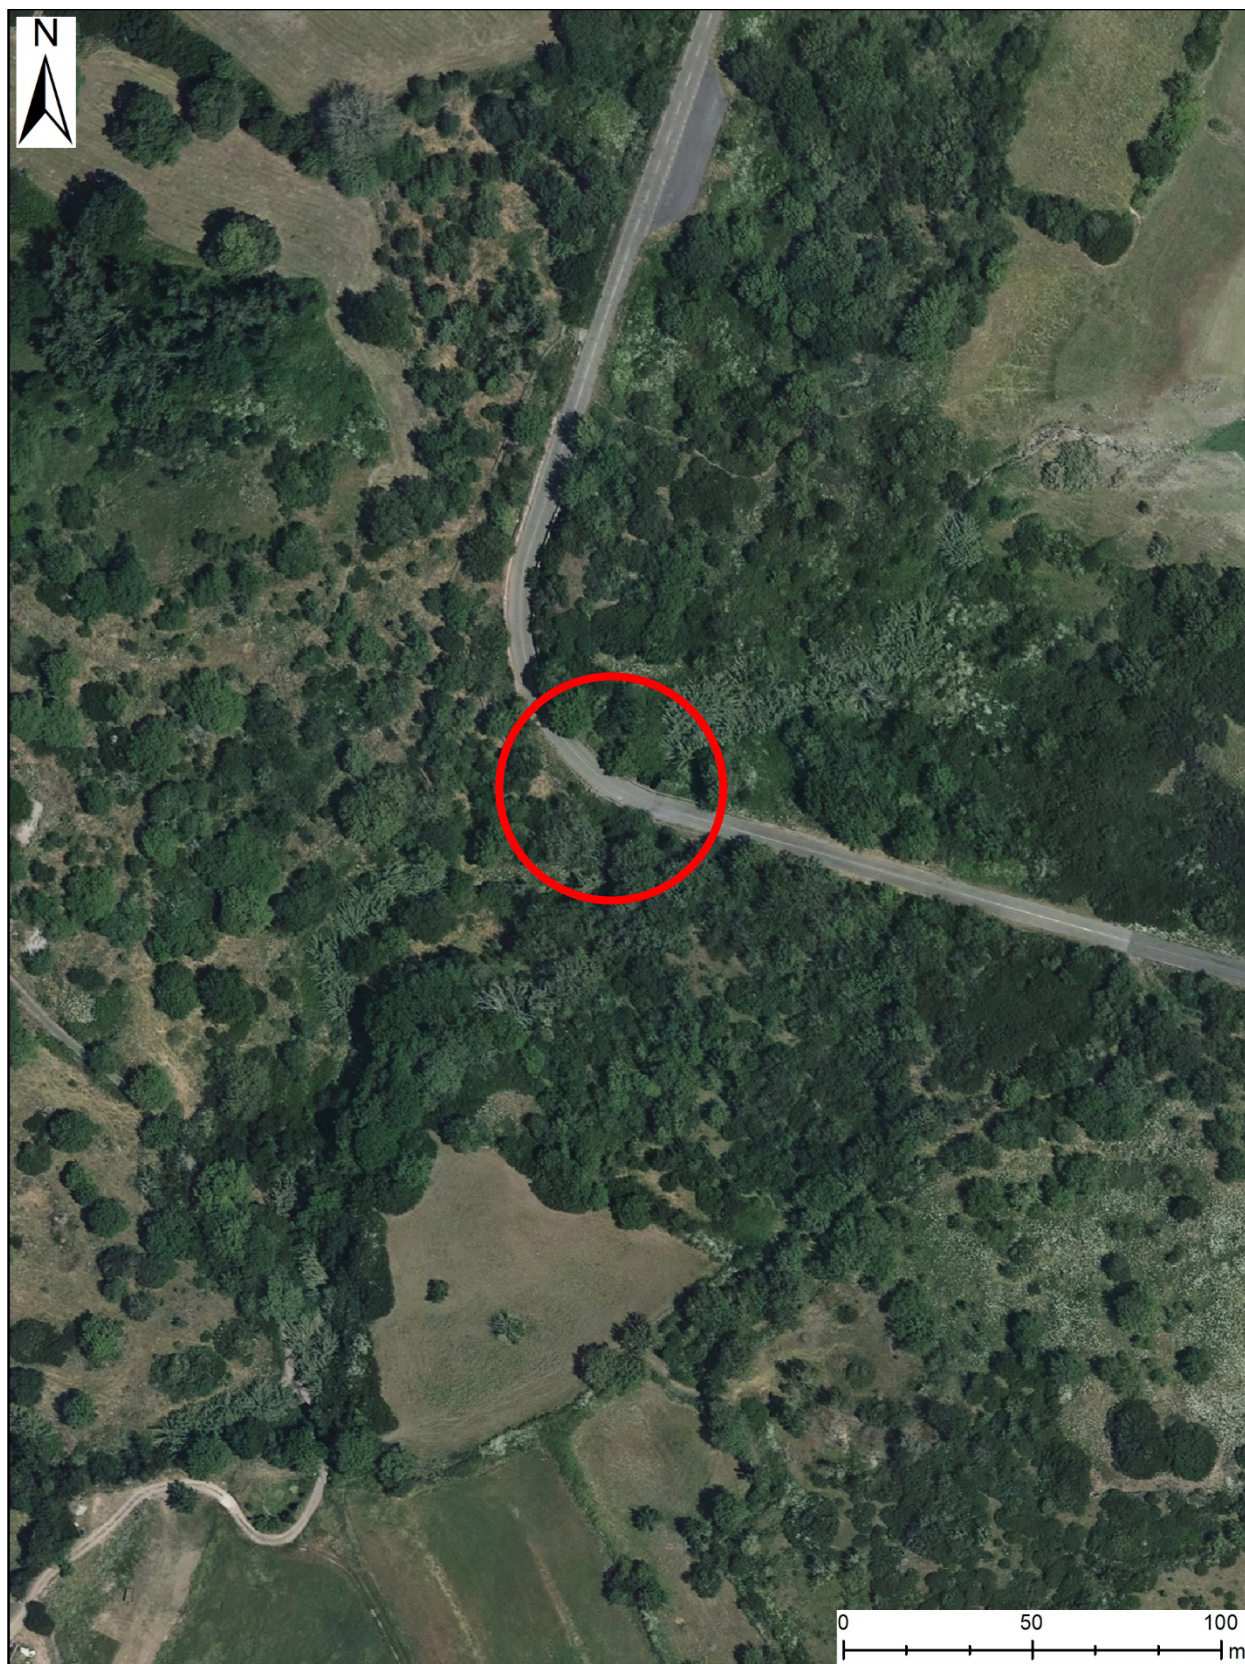
INQUADRAMENTO FOTOGRAFICO DELL'AREA

Il Riu Palai attraversa la strada provinciale 74 tramite un manufatto a campata singola. Le risultanze della modellazione idraulica evidenziano che l'opera è in grado di garantire il transito delle portate di piena per tutti i tempi di ritorno verificati, come confermato dalle sezioni idrauliche riportate nell'elaborato 1024-RMI-05-0-IDRO. Tuttavia, viene meno il rispetto del franco idraulico come definito dalla vigente normativa.

Le principali criticità osservate sono legate a: 1) scarsa manutenzione dell'alveo. Nelle sponde e all'interno dell'alveo è presente una fitta vegetazione costituita da canne, arbusti e alberi ad alto fusto, che in occasione di eventi di piena possono costituire un ostacolo al regolare deflusso delle acque attraverso il manufatto; 2) si osservano locali fenomeni di erosione spondale nelle aree poste a monte e a valle dell'attraversamento.

Manutenzione e taglio della vegetazione in eccedenza, messa in opera di gabbionate spondali nelle aree a monte e a valle dell'attraversamento.
