COMUNE DI JERZU

*Studio di Variante al PAI ai sensi dell'art. 37 c. 3 lett. b) - ex art. 8  
delle NA del PAI  
del territorio comunale di Jerzu*

**STUDIO GEOLOGICO GEOMORFOLOGICO**

Comune di Jerzu

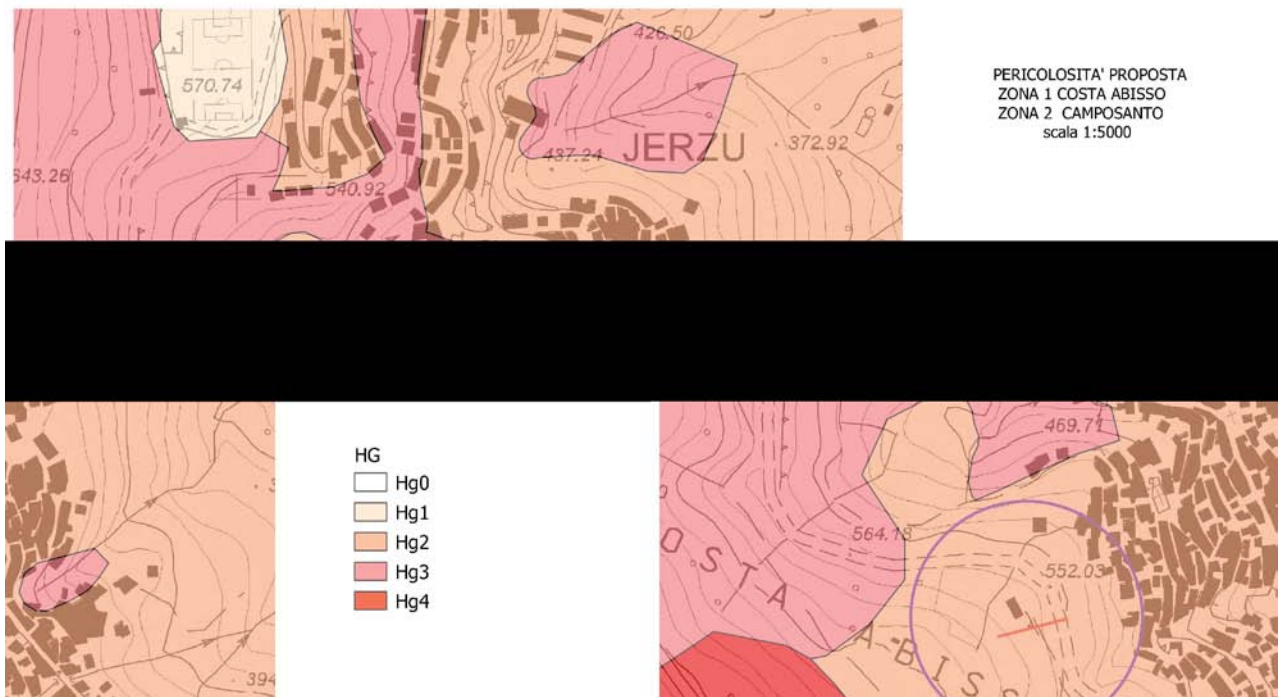
Fig 11: stralcio carta pericolosità da frana proposta in variante
