**COMUNE DI TORTOLÌ
ZONA OMOGENEA DELL'OGLIASTRA
PROVINCIA DI NUORO**

**STUDIO DI ASSETTO IDROGEOLOGICO IN LOCALITÀ MONTE ATTU
EX ART. 37 COMMA 3 LETT. B DELLE N.A. DEL P.A.I.**

**ALLEGATO A - RELAZIONE GEOLOGICA
E GEOTECNICA**

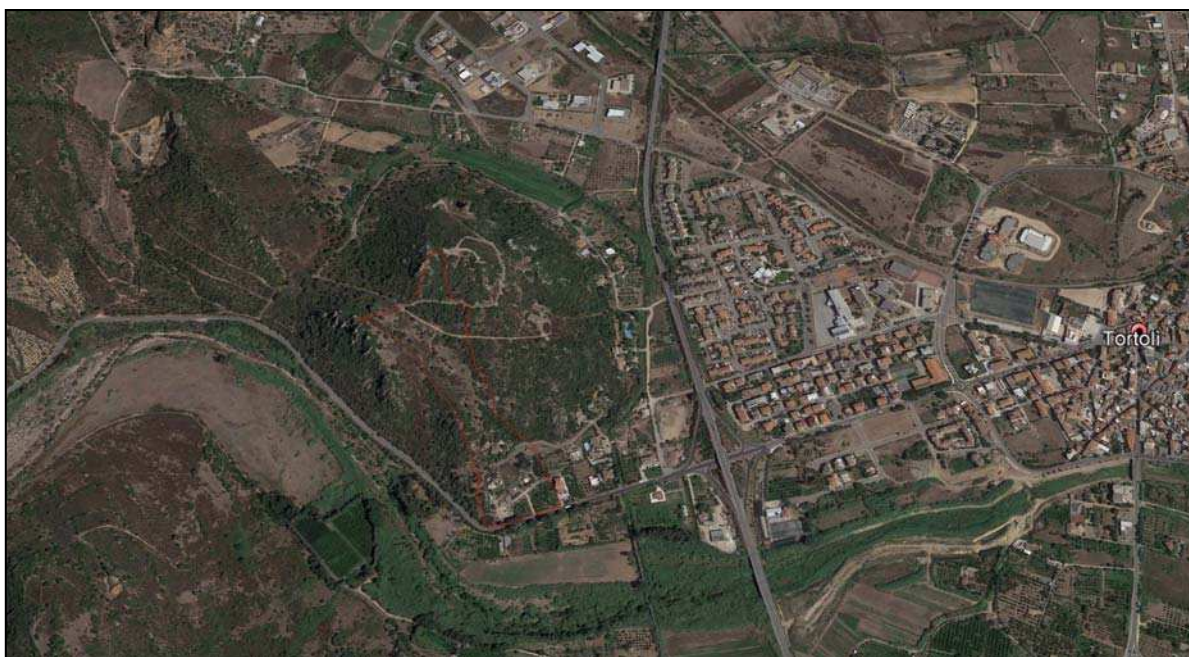
Figura 2.2 – individuazione bacino di studio su ripresa satellitare di Google Earth

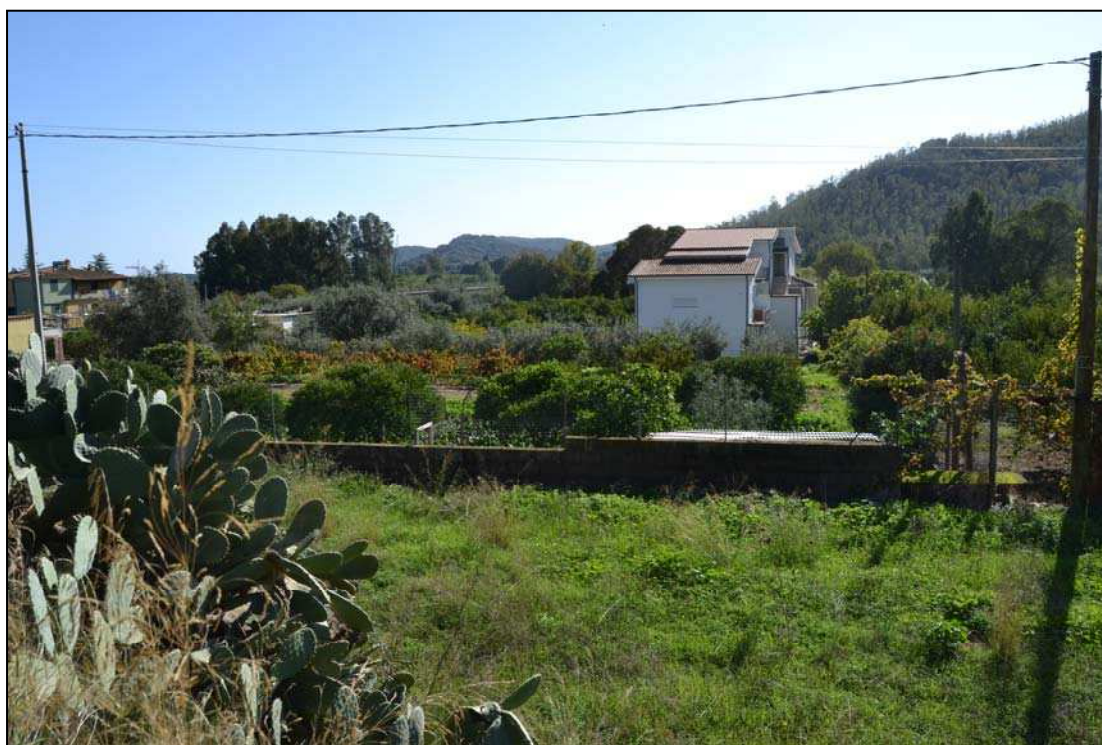
Foto 3.1 – Settore di valle a morfologia pianeggiante ripreso dalla via Flaiani

- settore di valle sviluppato sulla piana del Foddeddu, a morfologia piatta, leggermente degradante verso sud in direzione del corso d'acqua e con pendenze $< 5\%$; risulta delimitato a valle dalla SS 198, verso nord dalla Via Flaiani. È caratterizzato dalla presenza di diversi edifici ed in gran parte coltivato ad agrumeti. Passa verso monte al settore collinare. Nella parte a monte è caratterizzato dalla presenza di alcune terrazzamenti sorretti da muri in cls dove trovano spazio alcuni fabbricati e le relative pertinenze. Dal punto di vista geologico è contraddistinto dalla presenza dei depositi alluvionali del Rio Foddeddu mentre verso monte, dove compare il rilievo, affiora il substrato granitico per lo più arenizzato con locali spuntoni e massi di roccia granitica di natura residuale.

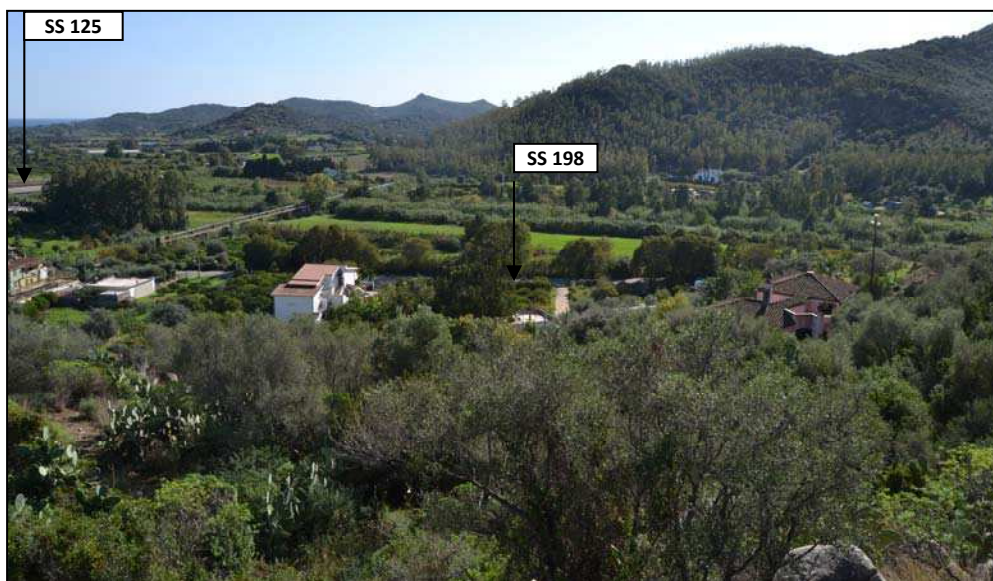
Foto 3.2 - Settore di valle ripreso dal rilievo di Monte Attu

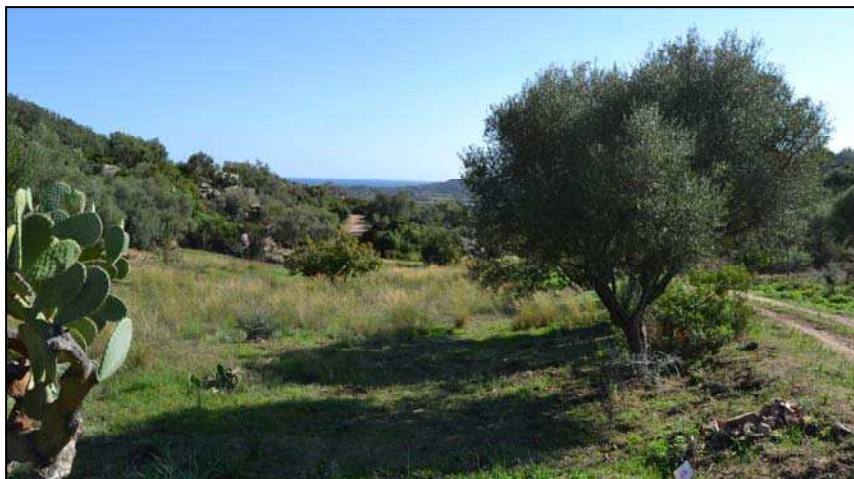
Foto 3.6 – Settore centrale ripreso da nord

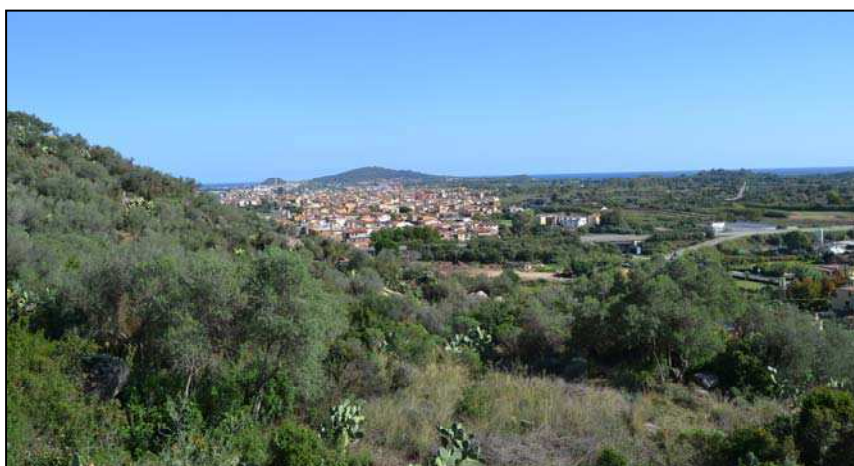
Foto 3.7 – Porzione meridionale del settore centrale con valori di acclività intorno al 20%

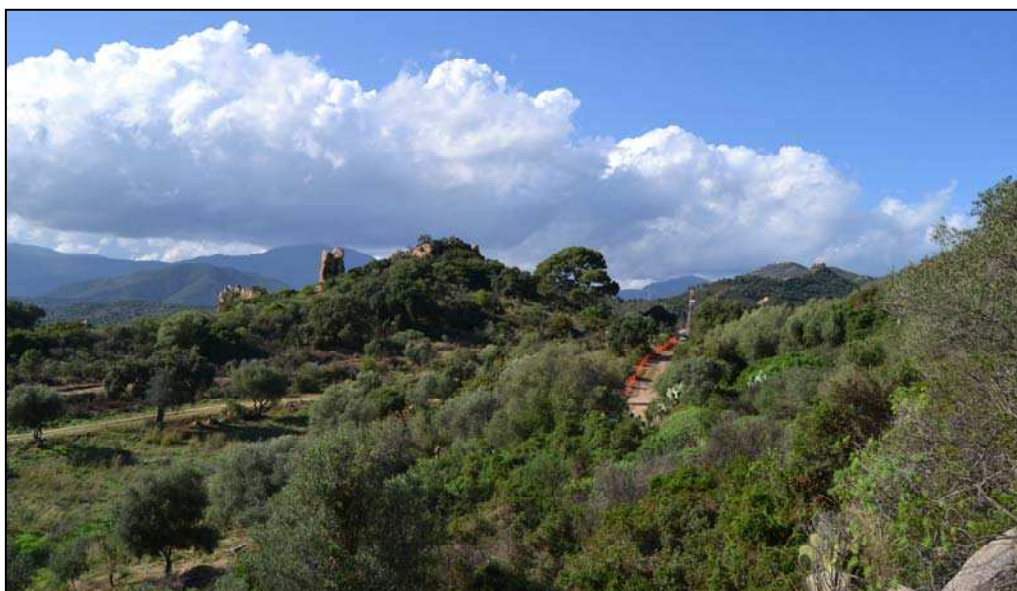
Foto 3.8 –
Crinale ovest
ripreso da SE

- Settore di crinale e rilievo di Monte Attu. Si tratta dei crinali che delimitano il bacino di studio; quello ad ovest è costituito da un filone di porfido granitico, che in virtù della maggiore resistenza all'erosione rispetto all'incassante granitico arenizzato, si eleva sul territorio formando una cresta rocciosa costituita da spuntori e massi isolati, talora in precarie condizioni di equilibrio statico. Il crinale ad est così come il rilievo di Monte Attu è invece costituito da affioramenti di roccia granitica lapidea, formati da massi talora di notevoli dimensioni di natura residuale, sovrapposti, ed originatisi per fenomeni di morfoselezione chimico-fisica a carico del substrato granitico, che portano all'allontanamento della frazione alterata e lasciano in posto massi e spuntori di roccia lapidea, talora in precarie condizioni di equilibrio statico.

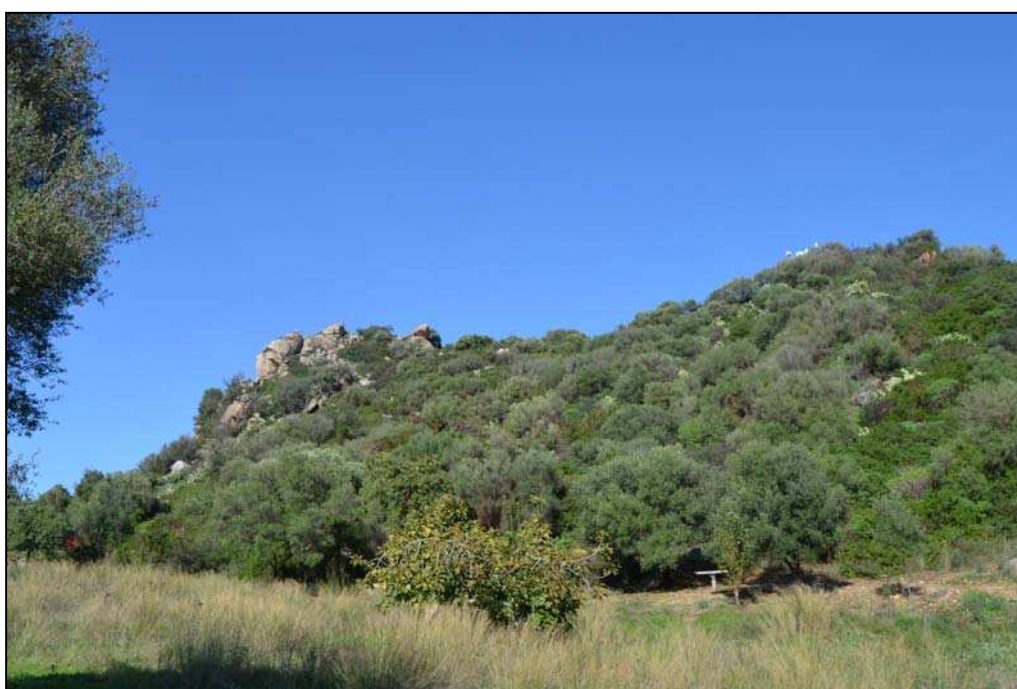
Foto 3.9–
Rilievo di
Monte Attu
ripreso da SW

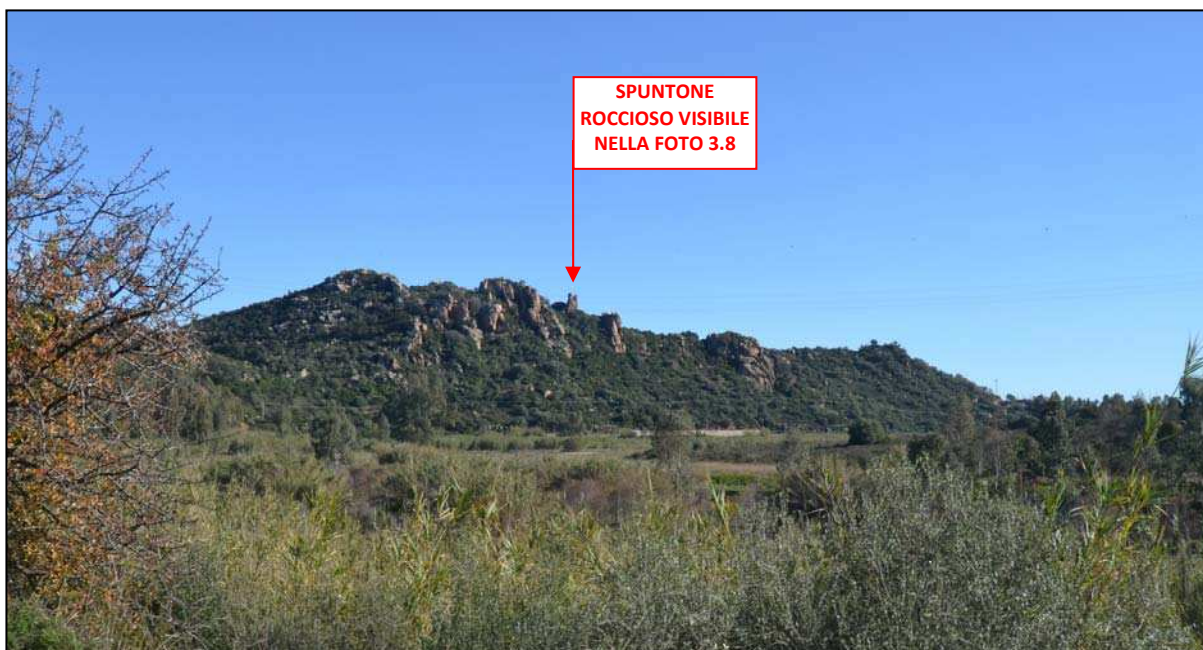
Foto 3.10 – Crinale ovest ripreso dalla SS 198

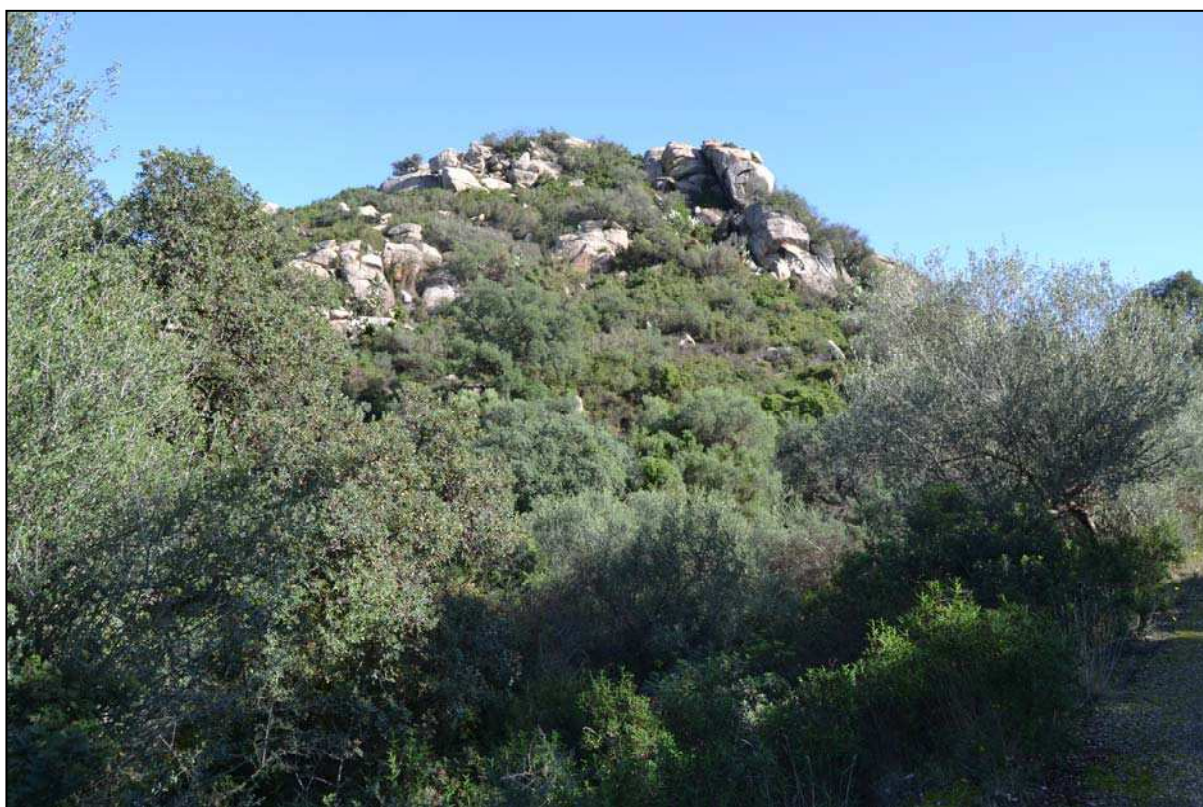
Foto 3.10 – Rilievo di Monte Attu ripreso da NW (versante esterno al bacino di studio)

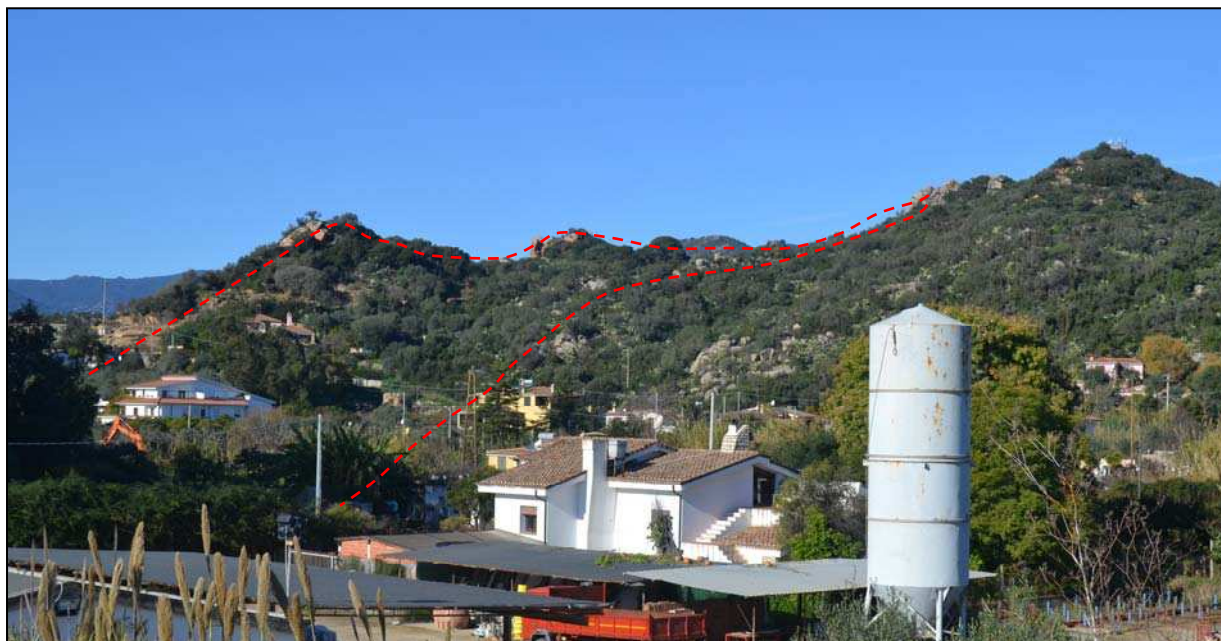
Foto 3.10 – Con il tratteggio rosso il bacino di studio ripreso dalla SS 125
