***PROPOSTA DI VARIANTE LOCALE AL PIANO DI ASSETTO
IDROGEOLOGICO IN LOCALITA' BINGIA GIRONIMA
COMUNE DI PULA - CITTA METROPOLITANA DI CAGLIARI.***

Studio idraulico

***Schede monografiche
delle infrastrutture di attraversamento interferenti***

***Allegato I.D: Schede monografiche delle infrastrutture di
attraversamento interferenti***

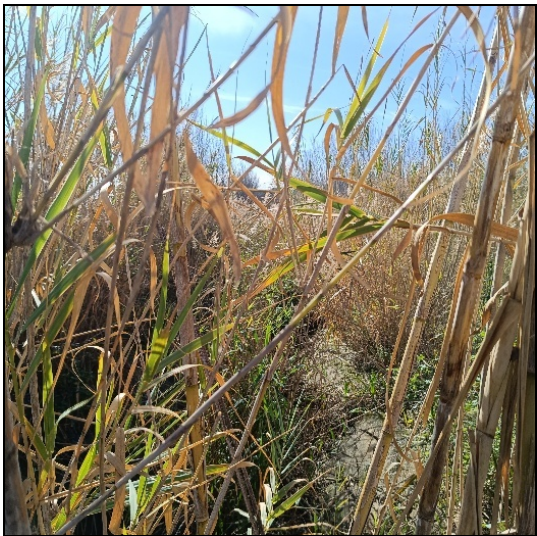
1. Identificazione	
1.1. Corso d'acqua attraversato	092050_CANALE_56411
1.2. Codice del Ponte/attraversamento	H088_SC_0033
1.3. Infrastruttura a cui appartiene l'opera	Strada Comunale – Viale Segni
1.4. Comune in cui ricade l'attraversamento	Pula
1.5. Descrizione	<i>Opera di attraversamento tramite tombino costituita da manufatto a sezione circolare (tubolare in cls DN: 900 mm, impalcato 200 mm)</i>
2. Immagini	
<p>Panoramica a monte</p>

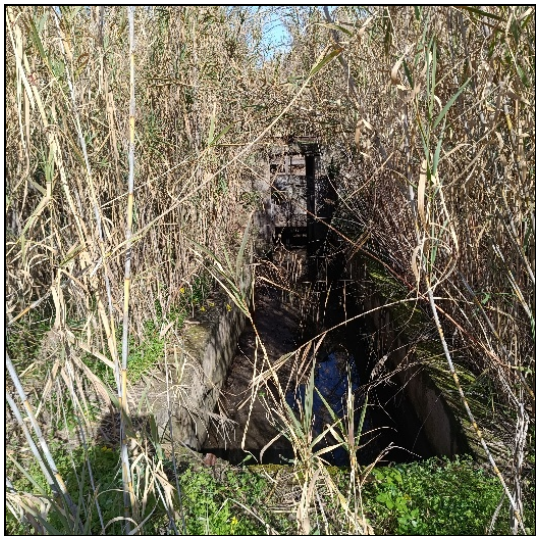
<p>Panoramica a valle</p>

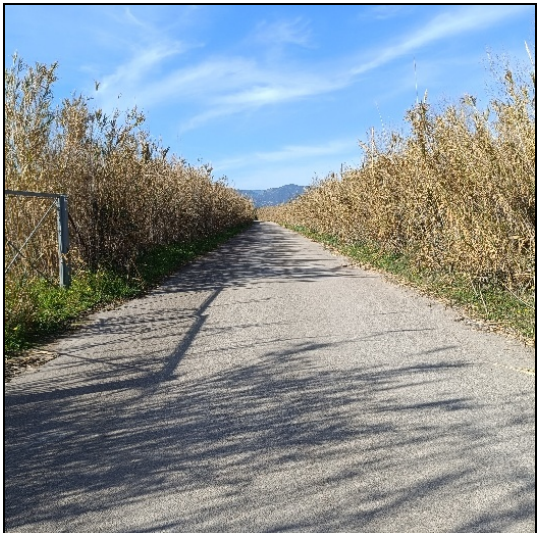
<p>Panoramica attraversamento</p>

4.1 Caratteristiche geometriche	
4.1.1 Lunghezza dell'attraversamento (m)	11,20 metri
4.1.2 Ingombro complessivo dell'opera di attraversamento (m)	2,20 metri
4.1.3 Quota minima dell'opera di attraversamento (m s.l.m.)	1,35 m slmm
4.1.4. Quota minima fondo alveo (m s.l.m.)	0,45 m slmm
4.1.5. Numero campate	NON PRESENTI
4.1.6 Numero pile	NON PRESENTI
4.1.7 Descrizione delle pile	NON PRESENTI
4.1.8 Luce tra le pile	NON PRESENTI
4.1.9 Descrizione del plinto di fondazione	NON PRESENTE
4.2 Caratteristiche geometriche delle opere accessorie	
4.2.1 Tipologia e dimensioni pozzetti di estremità	NON PRESENTI
4.2.2 Distanza dal bordo alveo dei pozzetti (m)	NON PRESENTI

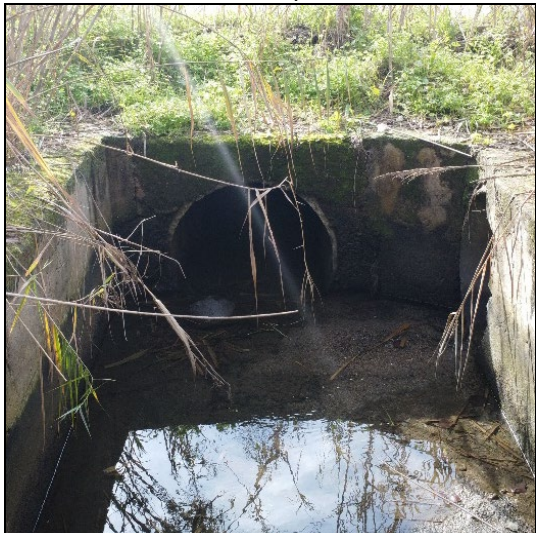
<p>Particolare opera a valle</p>

3.3. Descrizione di opere idrauliche connesse	Opera di difesa idraulica per regolare il deflusso di acqua da e verso il Rio Mannu di Pula ; sezione rettangolare: 0,90 m x 2,40 m con paratoia mobile, Dalla sinistra idraulica immediatamente a monte dell'attraversamento si immette, una tubazione in cls DN 600mm che colletta un canale di dreno nel CANALE_56411

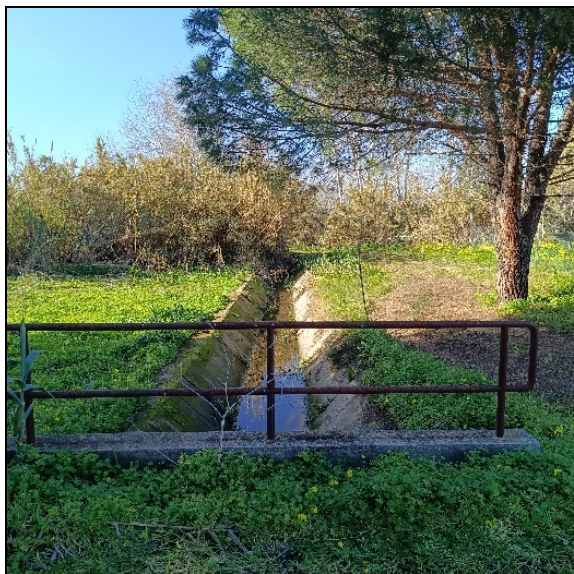
1.1. Corso d'acqua attraversato	092050_CANALE_56411
1.2. Codice del Ponte/attraversamento	H088_SC_0035
1.3. Infrastruttura a cui appartiene l'opera	Strada Comunale – Località sa Perda Fitta
1.4. Comune in cui ricade l'attraversamento	Pula
1.5. Descrizione	Opera di attraversamento costituita da manufatto a sezione circolare (tubolare acciaio DN: 800 mm)

Panoramica a monte

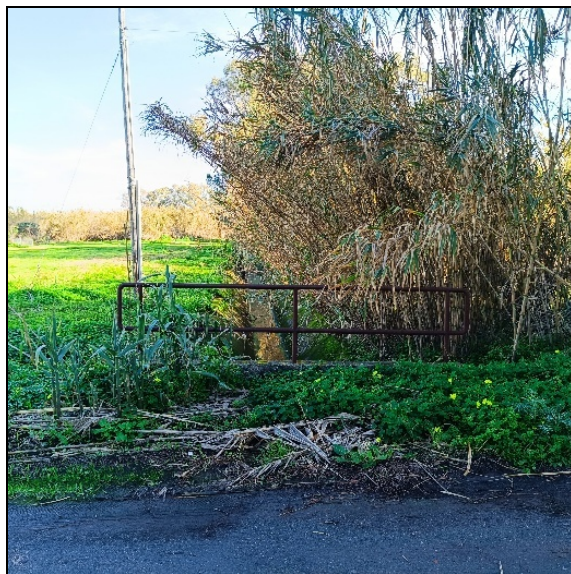
Panoramica a monte

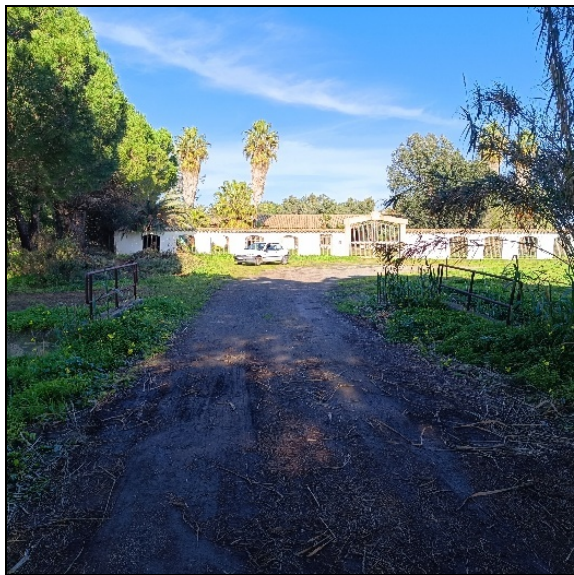
Panoramica attraversamento

4.1 Caratteristiche geometriche	
4.1.1 Lunghezza dell'attraversamento (m)	7,10 metri
4.1.2 Ingombro complessivo dell'opera di attraversamento (m)	2,80 metri
4.1.3 Quota minima dell'opera di attraversamento (m s.l.m.)	1,80 m slmm
4.1.4. Quota minima fondo alveo (m s.l.m.)	1,00 m slmm
4.1.5. Numero campate	NON PRESENTI
4.1.6 Numero pile	NON PRESENTI
4.1.7 Descrizione delle pile	NON PRESENTI
4.1.8 Luce tra le pile	NON PRESENTI
4.1.9 Descrizione del plinto di fondazione	NON PRESENTE
4.2 Caratteristiche geometriche delle opere accessorie	
4.2.1 Tipologia e dimensioni pozzetti di estremità	NON PRESENTI
4.2.2 Distanza dal bordo alveo dei pozzetti (m)	NON PRESENTI

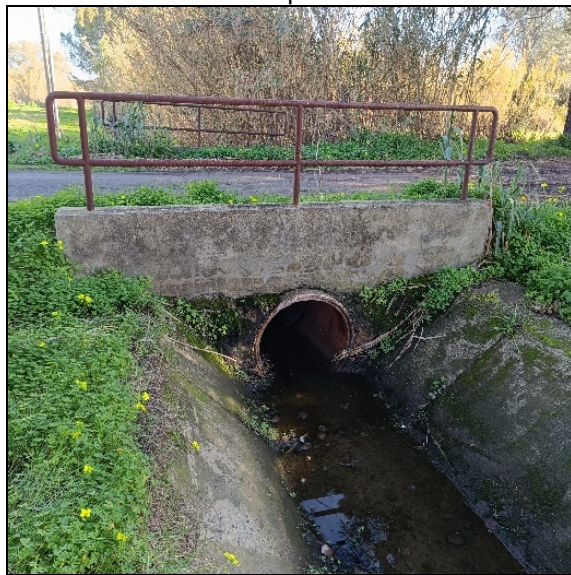
Particolare opera a monte
