COMUNE DI TADASUNI

STUDIO DI ASSETTO IDROGEOLOGICO – IN CONFORMITÀ AGLI ARTICOLI 8 E 37 DELLE NTA DEL PAI

Il presente documento, **SCHEDE DEGLI INTERVENTI DI MITIGAZIONE DEL RISCHIO IDRAULICO**, riporta in maniera schematica le criticità idrauliche e i possibili interventi di mitigazione da realizzare per ridurre il rischio e garantire condizioni di maggiore sicurezza.

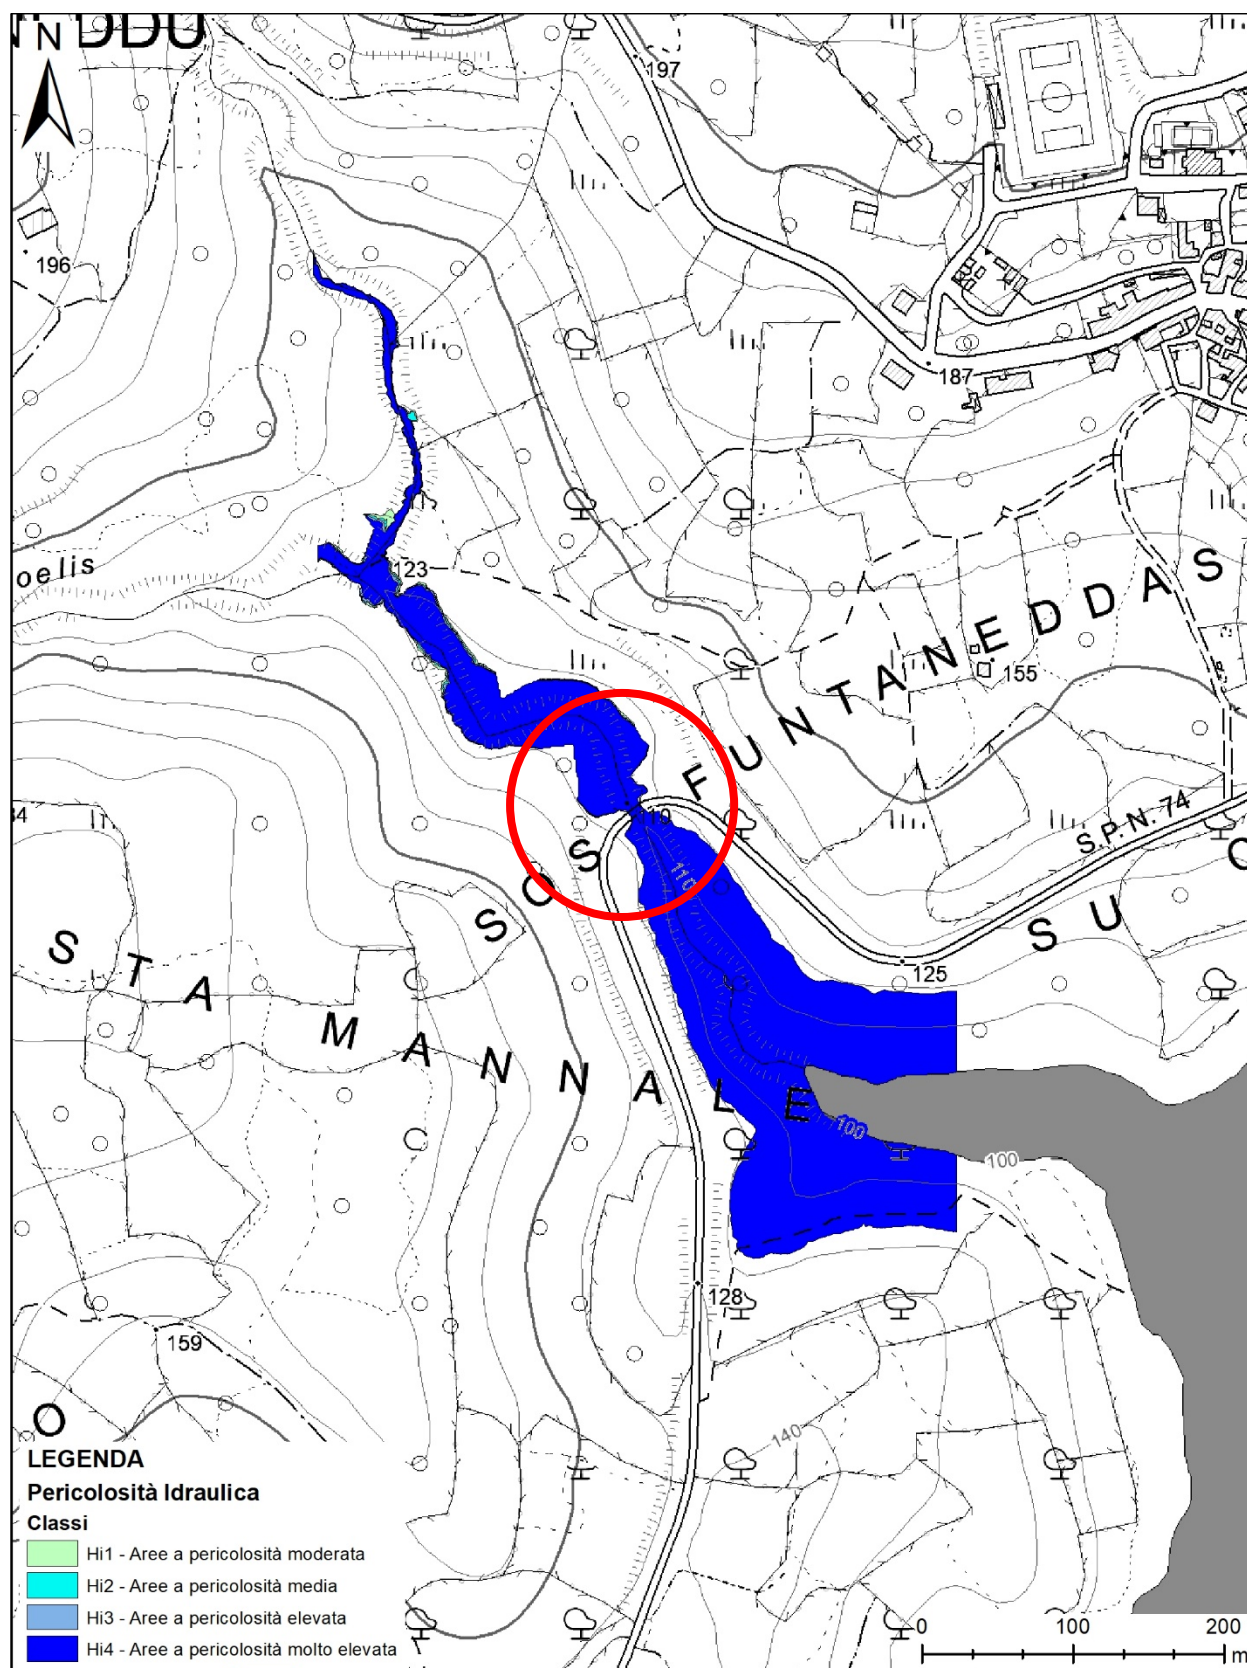
INQUADRAMENTO CARTOGRAFICO

Il Riu Palai attraversa la strada provinciale 74 tramite un manufatto a campata singola. Le risultanze della modellazione idraulica evidenziano che l'opera è in grado di garantire il transito delle portate di piena per tutti i tempi di ritorno verificati, come confermato dalle sezioni idrauliche riportate nell'elaborato 1024-RMI-05-0-IDRO. Tuttavia, viene meno il rispetto del franco idraulico come definito dalla vigente normativa.

Le principali criticità osservate sono legate a: 1) scarsa manutenzione dell'alveo. Nelle sponde e all'interno dell'alveo è presente una fitta vegetazione costituita da canne, arbusti e alberi ad alto fusto, che in occasione di eventi di piena possono costituire un ostacolo al regolare deflusso delle acque attraverso il manufatto; 2) si osservano locali fenomeni di erosione spondale nelle aree poste a monte e a valle dell'attraversamento.
