**COMUNE DI SELEGAS**  
Provincia Sud Sardegna

## VERIFICHE DI SICUREZZA DELLE INFRASTRUTTURE ESISTENTI DI ATTRAVERSAMENTO VIARIO

# Schede di verifica delle opere interferenti il reticolo idrografico

**Agg\_Marzo 2025**

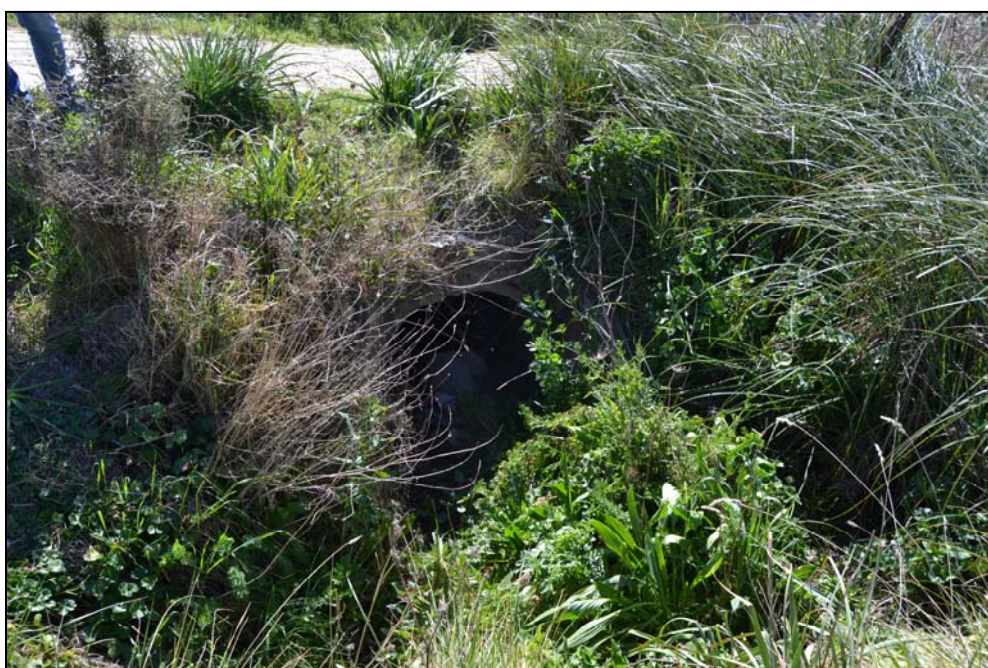
Foto 1: Vista da monte

3.1.	Coordinate Gauss Boaga	15079694381335
3.2.	Descrizione area limitrofa	L'attraversamento è ubicato lungo una strada di penetrazione agraria a nord dell'abitato in località Scaledda Monti. L'opera appare in buono stato di conservazione;
3.3.	Descrizione delle opere idrauliche connesse	Nessuna opera connessa
3.4.	Altri attraversamenti vicini	14 m a monte è presente l'attraversamento SC0005; 19 m a valle è presente l'attraversamento SC0006

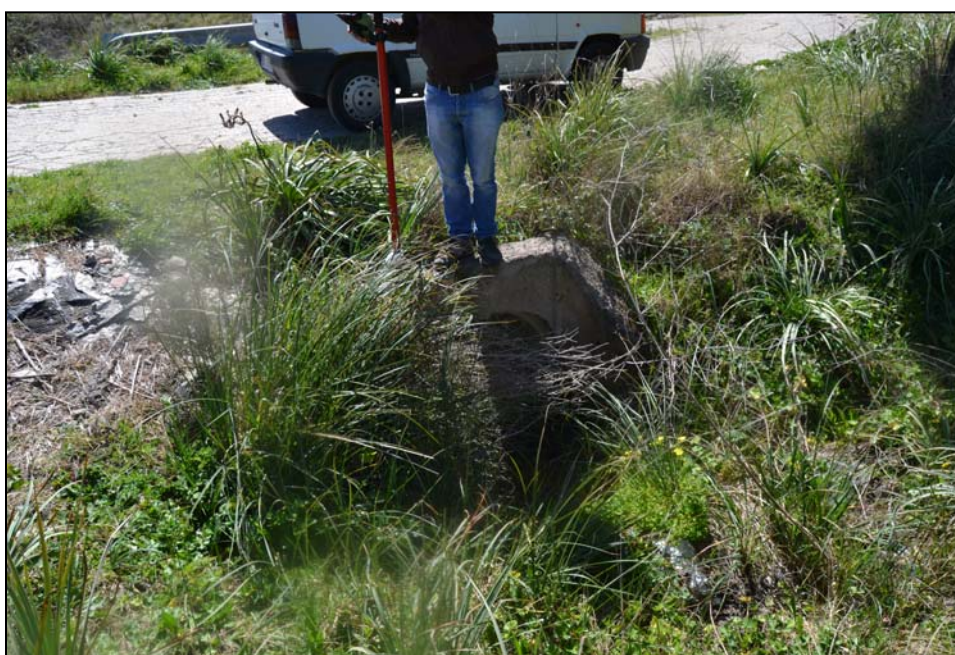
Foto 1: Vista da monte

3.1.	Coordinate Gauss Boaga	1507971 - 4381307
3.2.	Descrizione area limitrofa	L'attraversamento è ubicato lungo una strada di penetrazione agraria a nord dell'abitato in località Scaledda Monti. L'opera appare in buono stato di conservazione;
3.3.	Descrizione delle opere idrauliche connesse	Nessuna opera connessa
3.4.	Altri attraversamenti vicini	19 m a monte è presente l'attraversamento SC0004

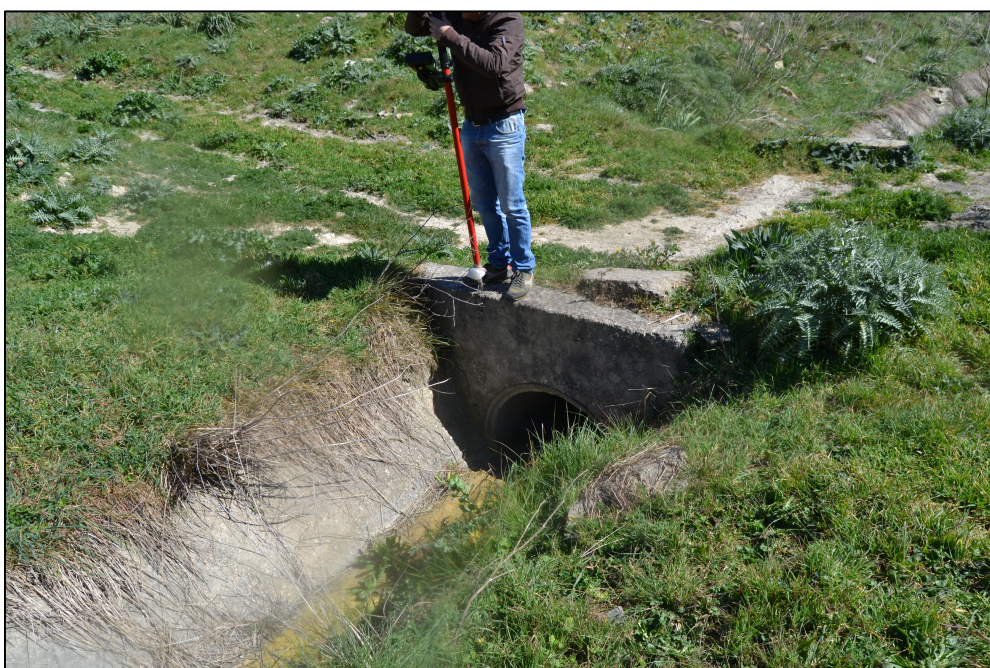
Foto 1: Vista da monte

3.1.	Coordinate Gauss Boaga	1508225 - 4381020
3.2.	Descrizione area limitrofa	L'attraversamento è ubicato su un ingresso laterale che consente l'accesso ad un abbeveratoio per bestiame, lungo una strada di penetrazione agraria a nord dell'abitato. L'opera appare in buono stato di conservazione;
3.3.	Descrizione delle opere idrauliche connesse	Nessuna opera connessa
3.4.	Altri attraversamenti vicini	10 m a monte è presente l'attraversamento SC0007B

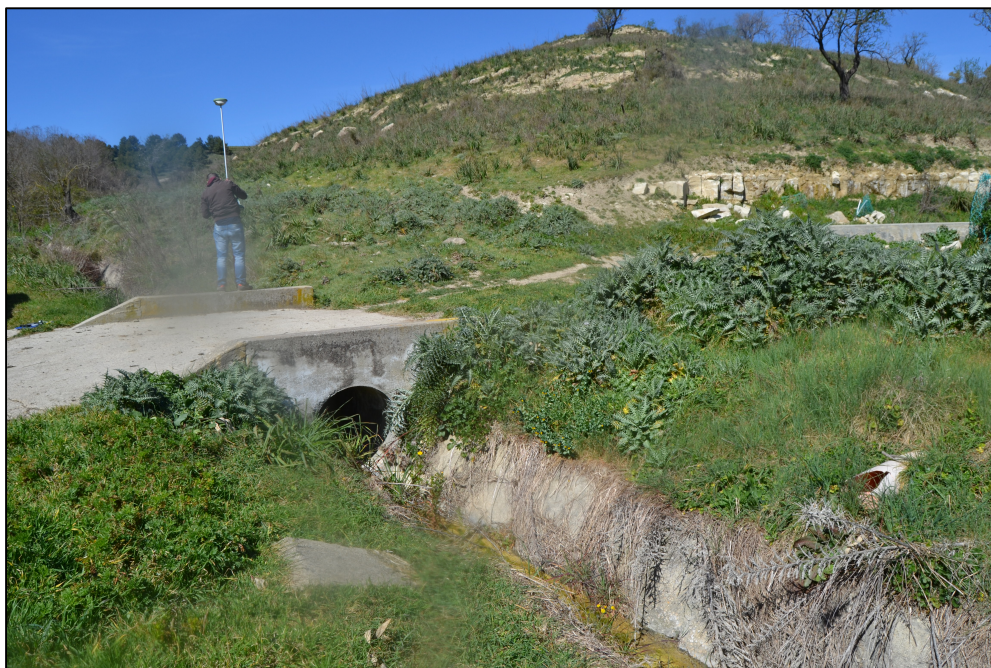
Foto 2: Vista da valle

3.1.	Coordinate Gauss Boaga	1508213 - 4381028
3.2.	Descrizione area limitrofa	L'attraversamento è ubicato su un ingresso laterale che consente l'accesso ad un abbeveratoio per bestiame, lungo una strada di penetrazione agraria a nord dell'abitato. L'opera appare in buono stato di conservazione;
3.3.	Descrizione delle opere idrauliche connesse	Nessuna opera connessa
3.4.	Altri attraversamenti vicini	10 m a valle è presente l'attraversamento SC0007A

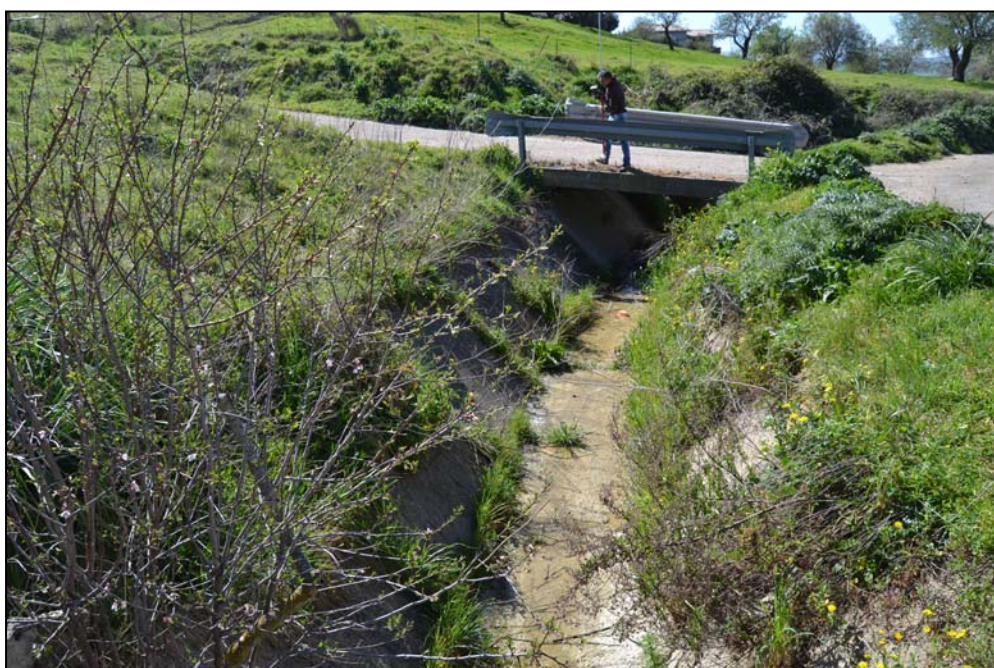
Foto 1: Vista da monte;

3.1.	Coordinate Gauss Boaga	1508941 - 4380286
3.2.	Descrizione area limitrofa	L'attraversamento è ubicato poco a monte dell'abitato lungo una strada di penetrazione agraria. L'opera appare in buono stato di conservazione;
3.3.	Descrizione delle opere idrauliche connesse	Nessuna opera connessa
3.4.	Altri attraversamenti vicini	---

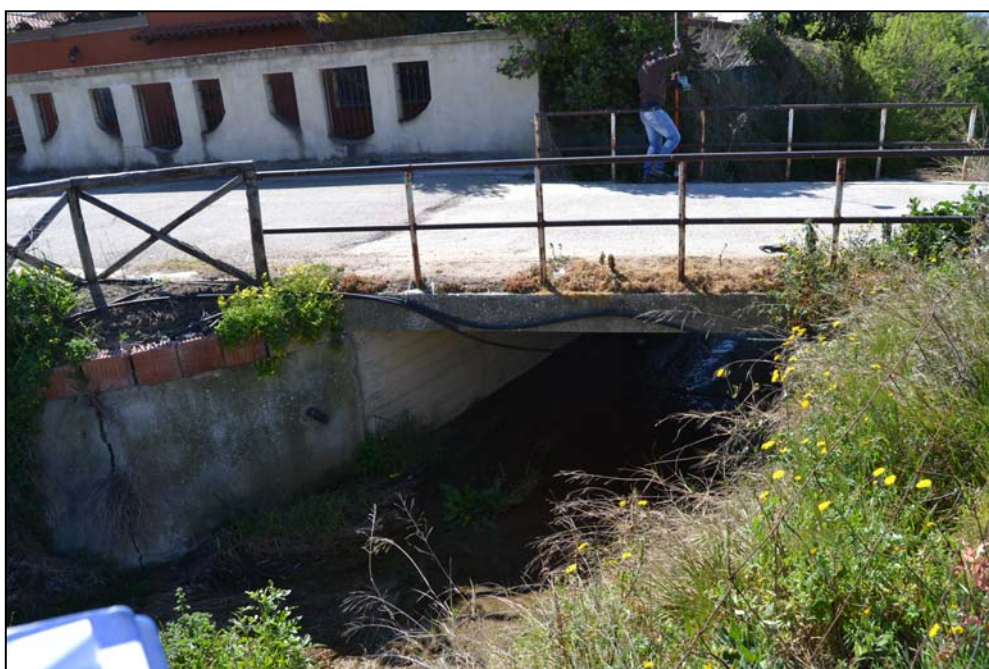
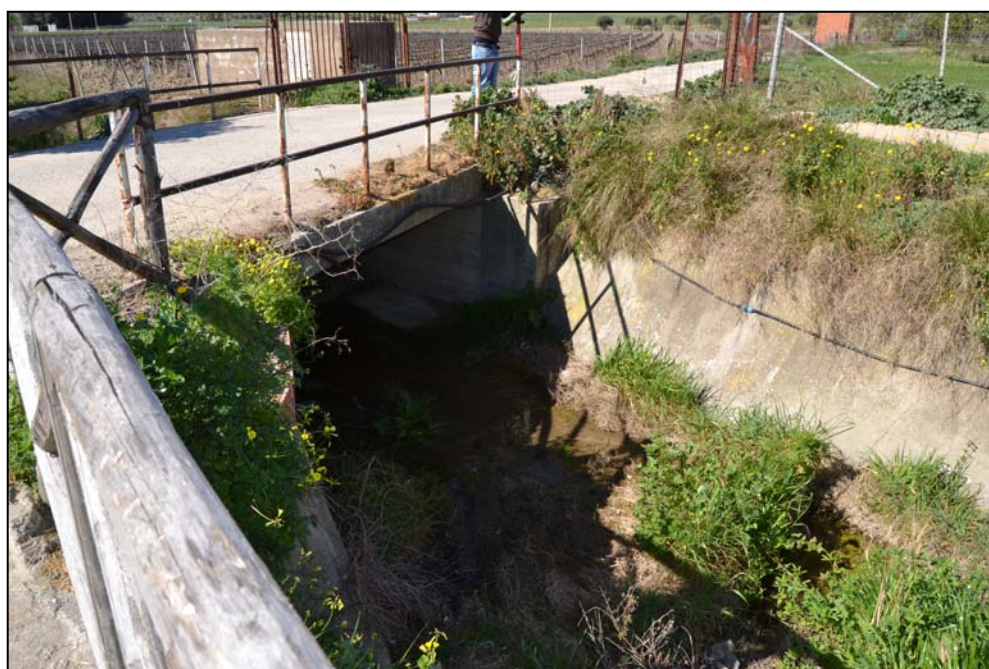
**Foto 1:** Vista da monte;  
dx idraulica

**Foto 2:** Vista da monte;  
sx idraulica

3.1.	Coordinate Gauss Boaga	1508662.953 - 4379979.658
3.2.	Descrizione area limitrofa	L'attraversamento è ubicato nella periferia occidentale dell'abitato, lungo la strada sterrata che da Via Marconi conduce alle campagne ad ovest del paese. L'opera appare in buono stato di conservazione;
3.3.	Descrizione delle opere idrauliche connesse	Nessuna opera connessa
3.4.	Altri attraversamenti vicini	70 m a monte del ponte, lungo lo stesso corso d'acqua, ricade l'attraversamento SC0010.

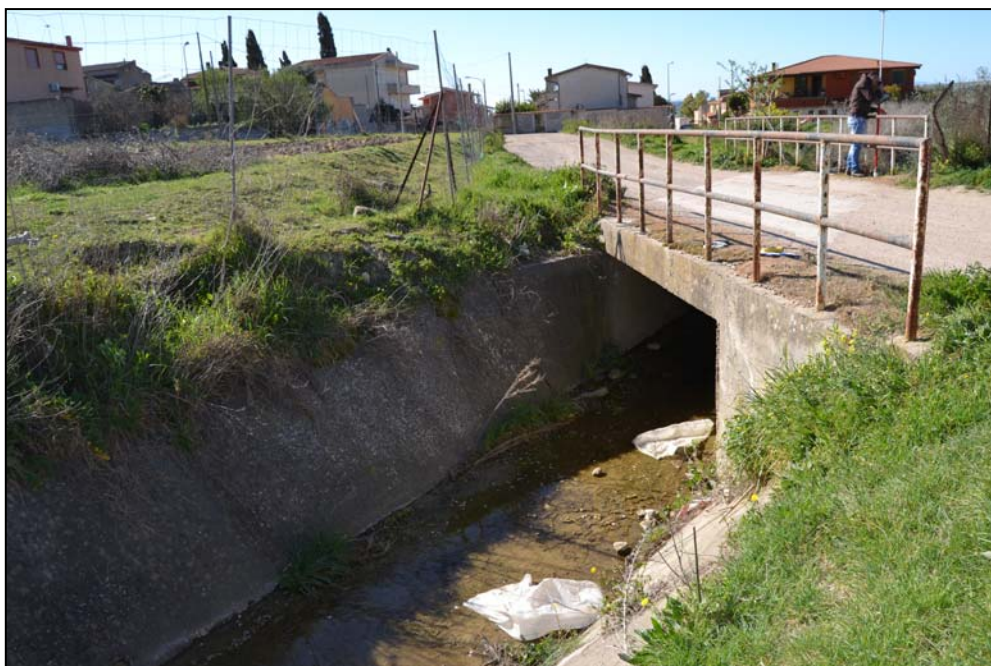
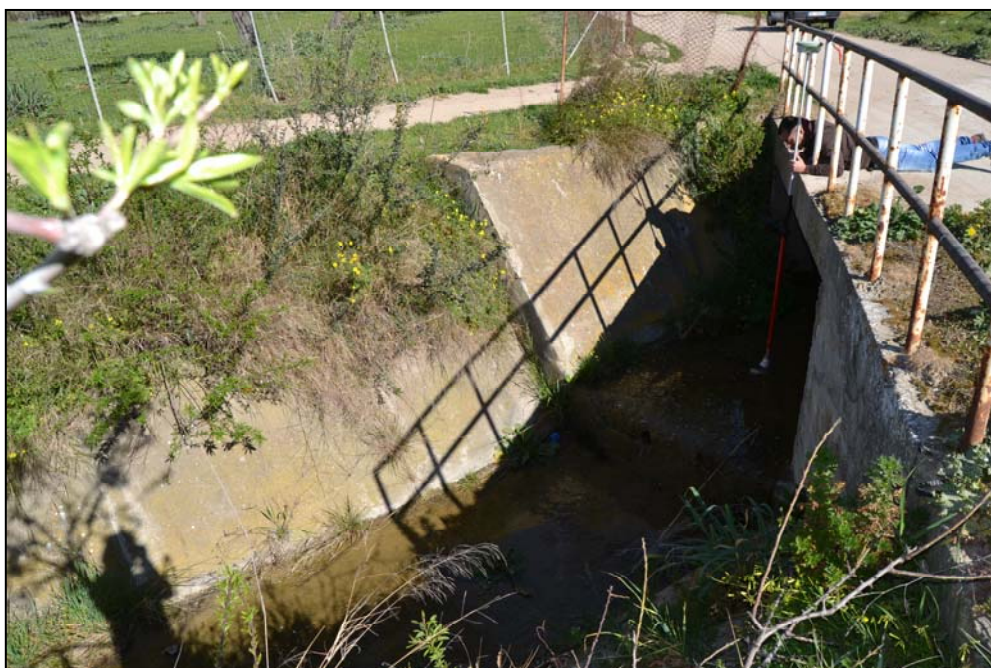
**Foto 1:** Vista da monte;  
dx idraulica

**Foto 2:** Vista da valle; sx  
idraulica

3.1.	Coordinate Gauss Boaga	1508705 - 4380039
3.2.	Descrizione area limitrofa	L'attraversamento è ubicato nei pressi della periferia occidentale dell'abitato, lungo una strada di penetrazione agraria. L'opera appare in buono stato di conservazione;
3.3.	Descrizione delle opere idrauliche connesse	Nessuna opera connessa
3.4.	Altri attraversamenti vicini	70 m a valle del ponte, lungo lo stesso corso d'acqua, ricade l'attraversamento SC0009.

6.2.1. Portata di progetto (m <sup>3</sup> /s)	9,17
6.2.2. Velocità media in alveo (m/s)	3,2
6.2.3. Velocità media in golena (m/s)	-
6.2.4. Effetto di rigurgito dell'attraversamento (m)	Si verifica il sormonto del manufatto

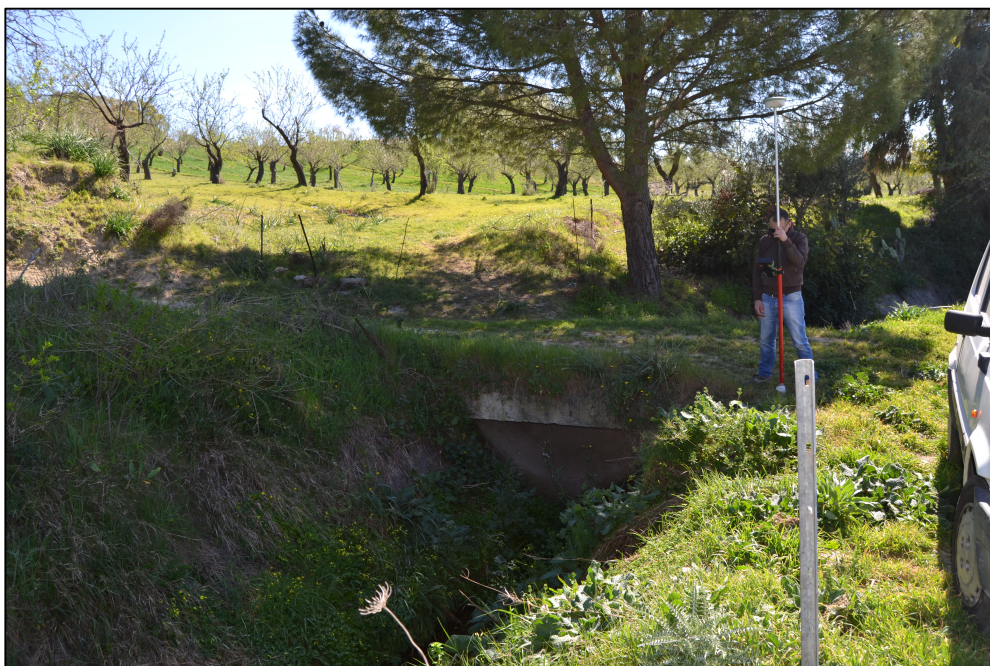
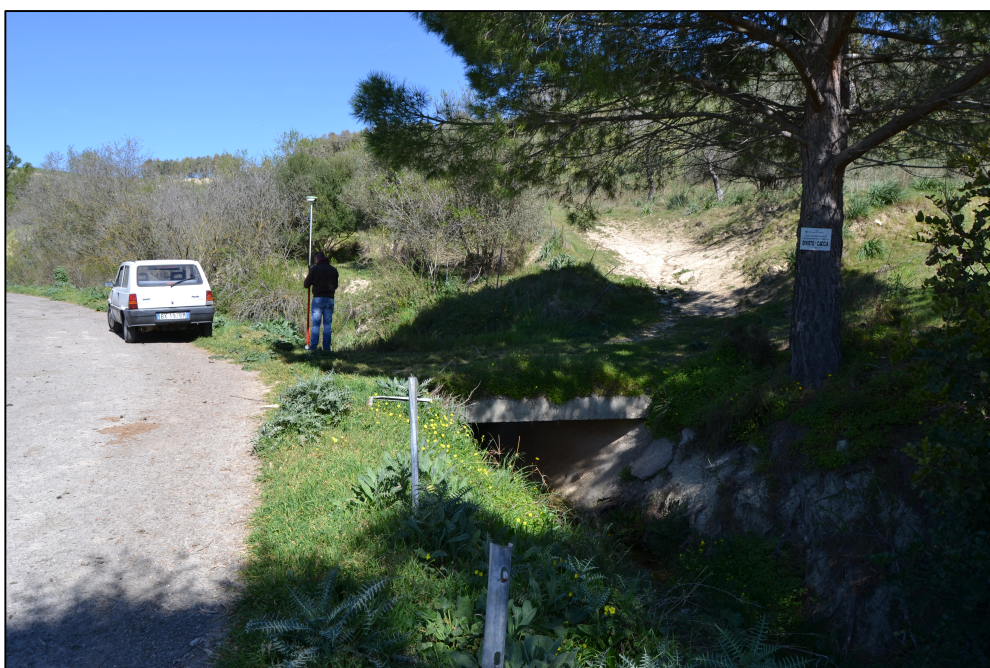
Foto 1: Vista da monte

Foto 2: Vista da valle

3.1.	Coordinate Gauss Boaga	1508910 - 4380438
3.2.	Descrizione area limitrofa	L'attraversamento ricade su un accesso privato ad una strada di penetrazione agraria poco a monte dell'abitato. L'opera appare in buono stato di conservazione;
3.3.	Descrizione delle opere idrauliche connesse	Nessuna opera connessa
3.4.	Altri attraversamenti vicini	---

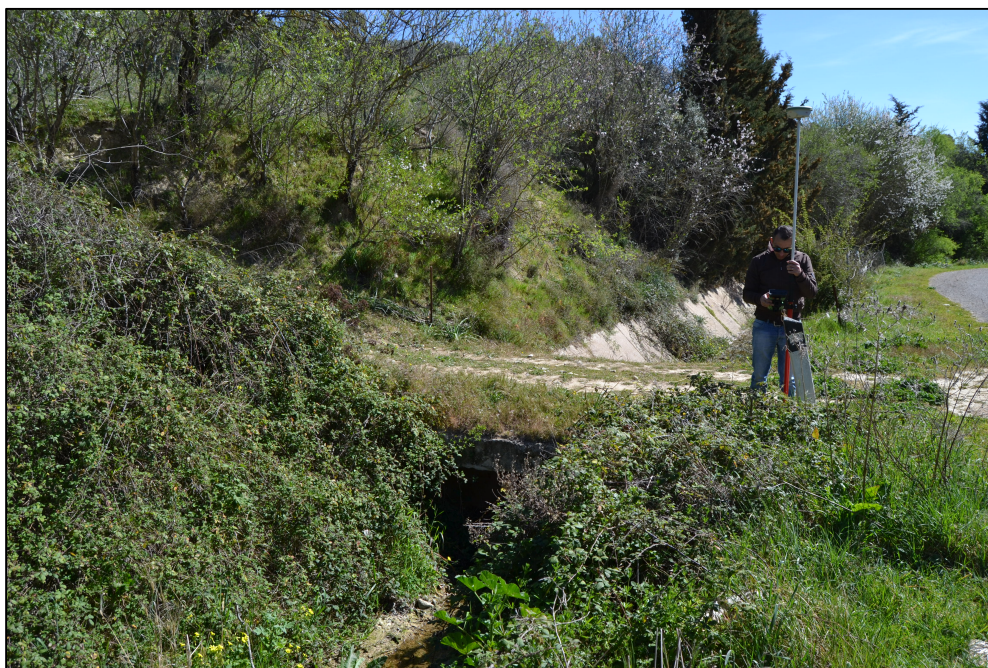
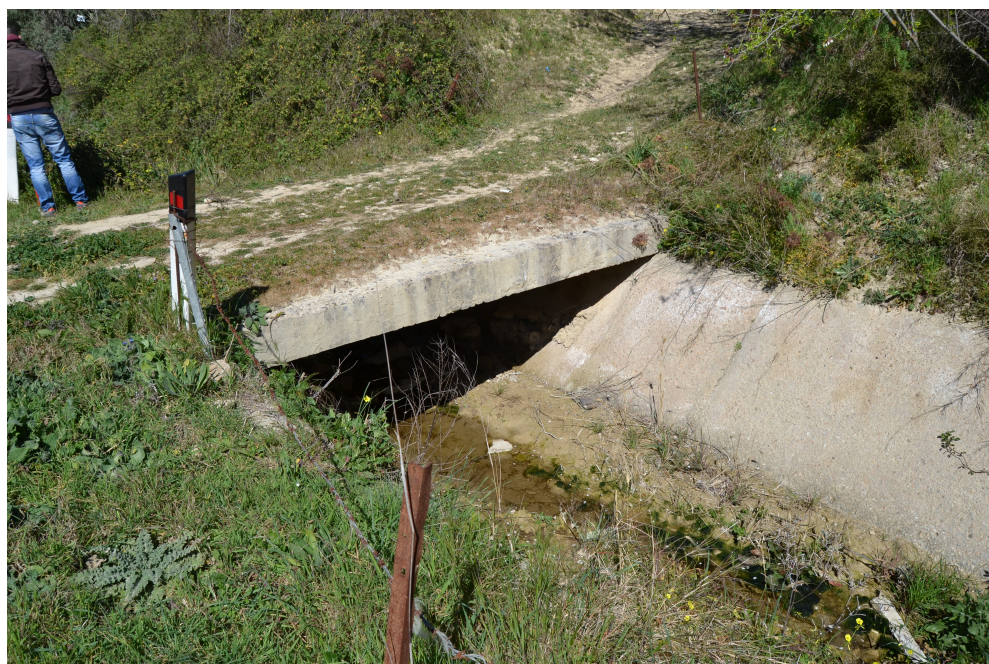
Foto 1: Vista da monte

Foto 2: Vista da valle

3.1.	Coordinate Gauss Boaga	1508819 - 4380568
3.2.	Descrizione area limitrofa	L'attraversamento ricade su un accesso privato ad una strada di penetrazione agraria poco a monte dell'abitato. L'opera appare in buono stato di conservazione;
3.3.	Descrizione delle opere idrauliche connesse	Nessuna opera connessa
3.4.	Altri attraversamenti vicini	---

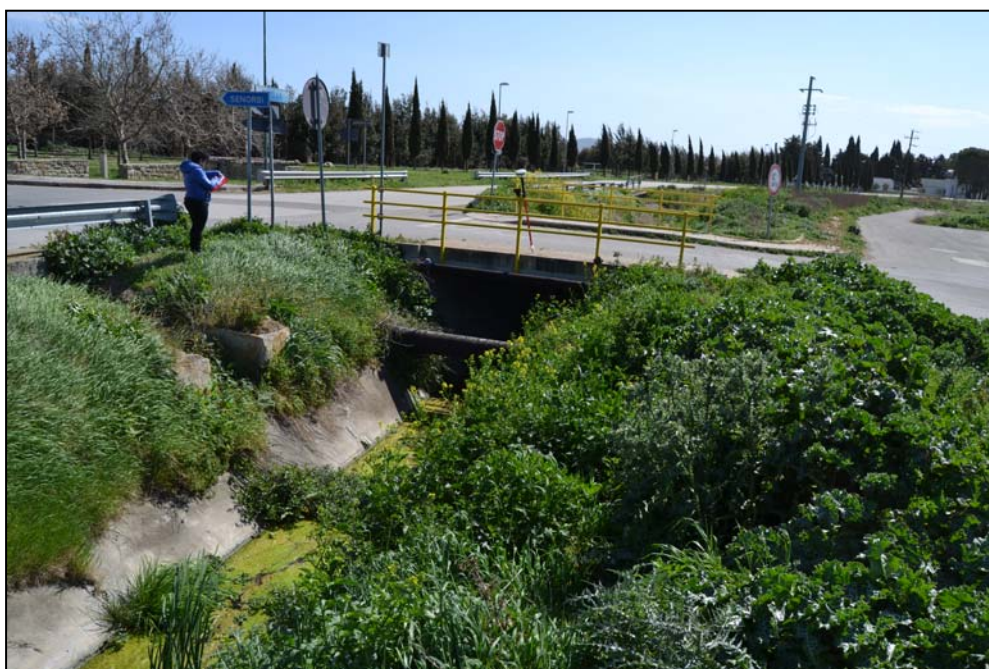
Foto 1: Vista da monte

3.1. Coordinate Gauss Boaga	1509221 - 4379803
3.2. Descrizione area limitrofa	L'attraversamento è ubicato nella periferia sud-occidentale dell'abitato, nella strada che consente l'accesso alla zona industriale. L'opera appare in buono stato; Lungo il canale, rivestito in cls, alla data del sopralluogo è presente abbondante vegetazione erbacea. (Sarebbe auspicabile un intervento di pulizia). Circa 2 m a monte del ponte ricade una condotta idrica Ø 30, che ostruisce parzialmente la sezione utile di deflusso (Foto 1).
3.3. Descrizione delle opere idrauliche connesse	Nessuna opera connessa
3.4. Altri attraversamenti vicini	Circa 2 m a monte del ponte ricade una condotta idrica (Ø 30), che ostruisce parzialmente la sezione utile di deflusso (Foto 1).

<b>5. Caratteristiche morfologiche dell'alveo</b> (da compilare solo per le opere per le quali è prescritta la verifica di sicurezza)	
5.1. Tipo di alveo attuale	Canale artificiale in cls a sezione trapezia sopralluogo diretto;
5.2. Evoluzione planimetrica del tratto di corso d'acqua (fenomeni pregressi, tendenza attuale)	Stabile
5.3. Stabilità del fondo alveo (fenomeni pregressi, tendenza attuale)	Stabile
5.4. Sezione media dell'alveo di piena	Larghezza a monte: 3,70 m Larghezza a valle: 3,70 m
5.5. Pendenza media del tratto adiacente il ponte (da rilievo topografico, da profilo di piena)	0,6 % da DTM
5.6. Granulometria alveo (rilievi diretti, da sopralluogo)	Sabbie limo-argillose
5.7. Presenza di materiale vegetale in alveo	Presenza di abbondante vegetazione erbacea. Sarebbe auspicabile un intervento di pulizia

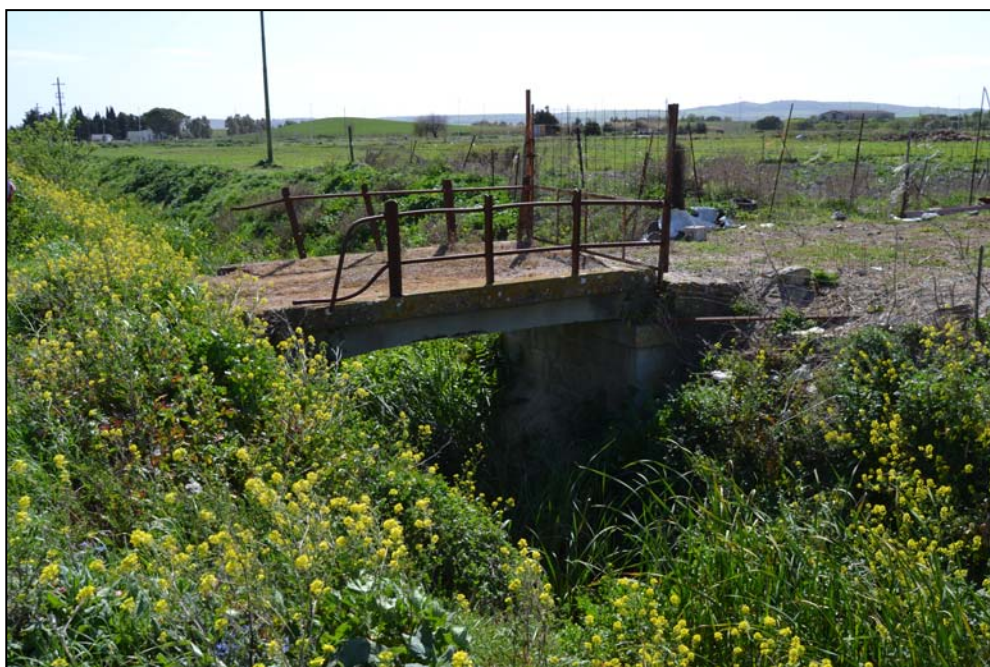
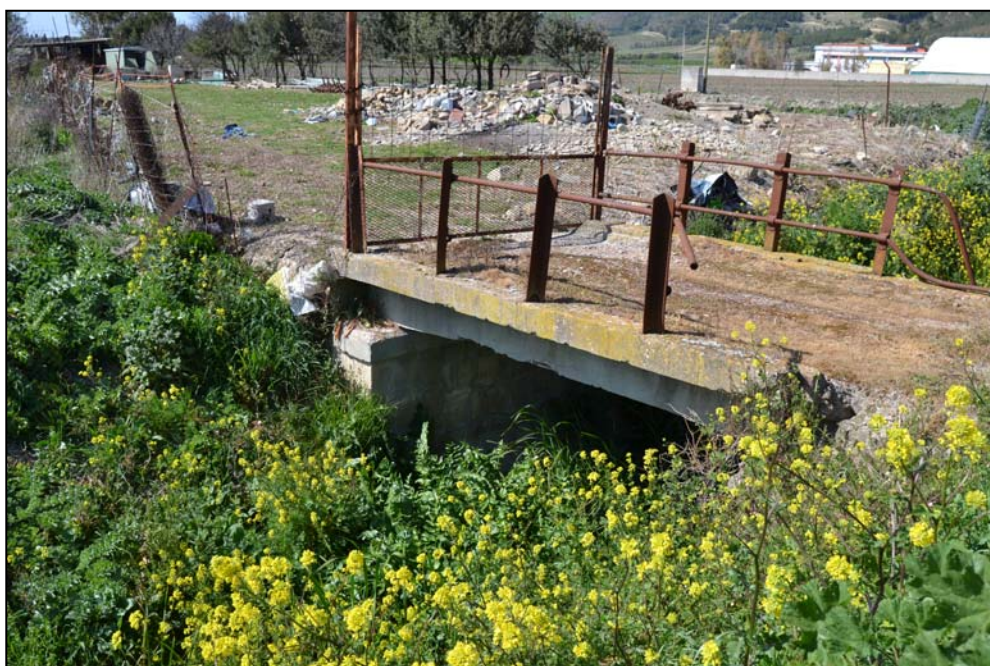
Foto 1: Vista da monte

Foto 2: Vista da valle

3.1. Coordinate Gauss Boaga	1508633 - 4379515
3.2. Descrizione area limitrofa	L'attraversamento è ubicato in corrispondenza di un accesso privato lungo la strada comunale che collega la strada per Guamaggiore con quella per Ortacesus. L'opera appare in buono stato ad eccezione delle protezioni Guard rail; Lungo il canale, rivestito in cls, alla data del sopralluogo è presente abbondante vegetazione erbacea. (Sarebbe auspicabile un intervento di pulizia).
3.3. Descrizione delle opere idrauliche connesse	Nessuna opera connessa
3.4. Altri attraversamenti vicini	--

<b>5. Caratteristiche morfologiche dell'alveo</b> (da compilare solo per le opere per le quali è prescritta la verifica di sicurezza)	
5.1. Tipo di alveo attuale	Canale artificiale in cls a sezione trapezia sopralluogo diretto;
5.2. Evoluzione planimetrica del tratto di corso d'acqua (fenomeni pregressi, tendenza attuale)	Stabile
5.3. Stabilità del fondo alveo (fenomeni pregressi, tendenza attuale)	Stabile
5.4. Sezione media dell'alveo di piena	Larghezza a monte: 3,50m Larghezza a valle: 3,50 m
5.5. Pendenza media del tratto adiacente il ponte (da rilievo topografico, da profilo di piena)	1,9% da DTM
5.6. Granulometria alveo (rilievi diretti, da sopralluogo)	Sabbie limo-argillose
5.7. Presenza di materiale vegetale in alveo	Presenza di abbondante vegetazione erbacea. Sarebbe auspicabile un intervento di pulizia

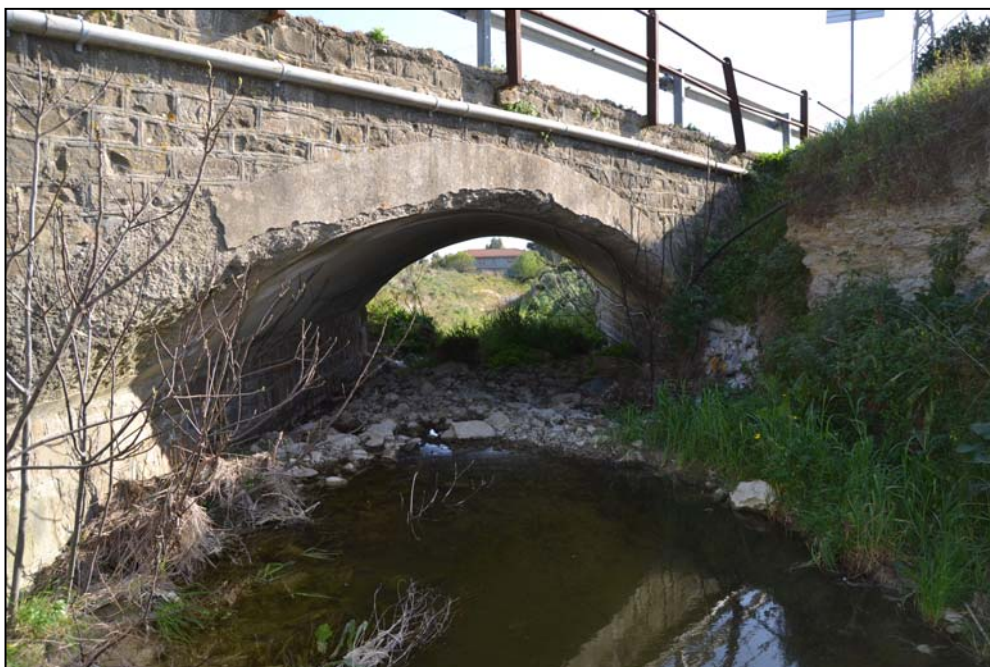
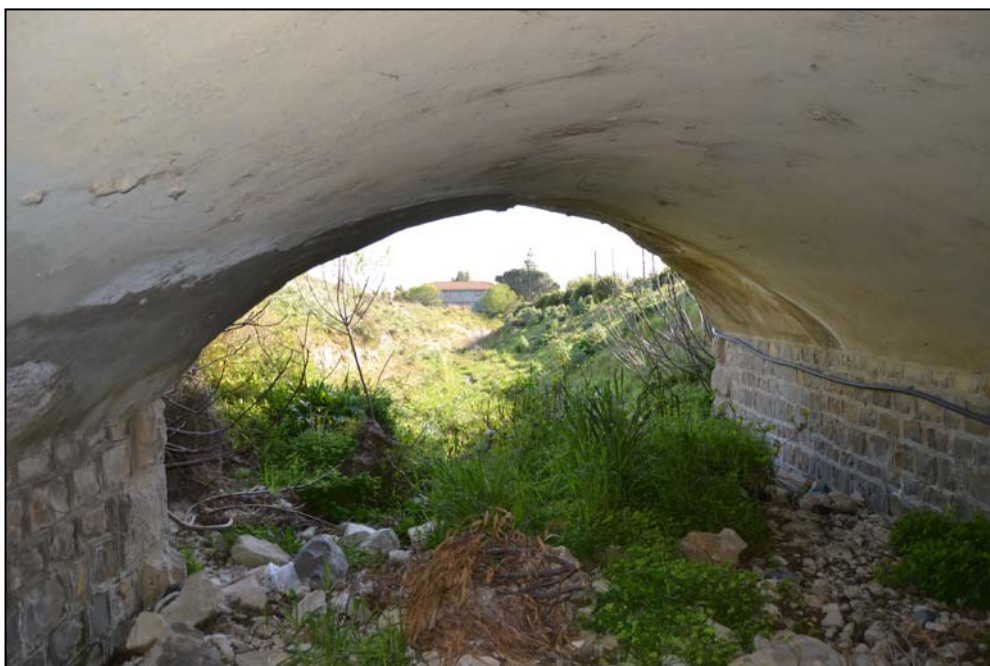
Foto 1: Vista da monte

Foto 2: Vista dall'interno verso valle

3.1.	Coordinate Gauss Boaga	1509246 - 4380276
3.2.	Descrizione area limitrofa	L'attraversamento è ubicato lungo la strada che collega Selegas con la frazione di Seuni. L'opera appare nel complesso in buono stato, ancorché in asse all'attraversamento sia presente un ridotto accumulo di sedimenti che andrebbero rimossi.
3.3.	Descrizione delle opere idrauliche connesse	Nessuna opera connessa
3.4.	Altri attraversamenti vicini	--

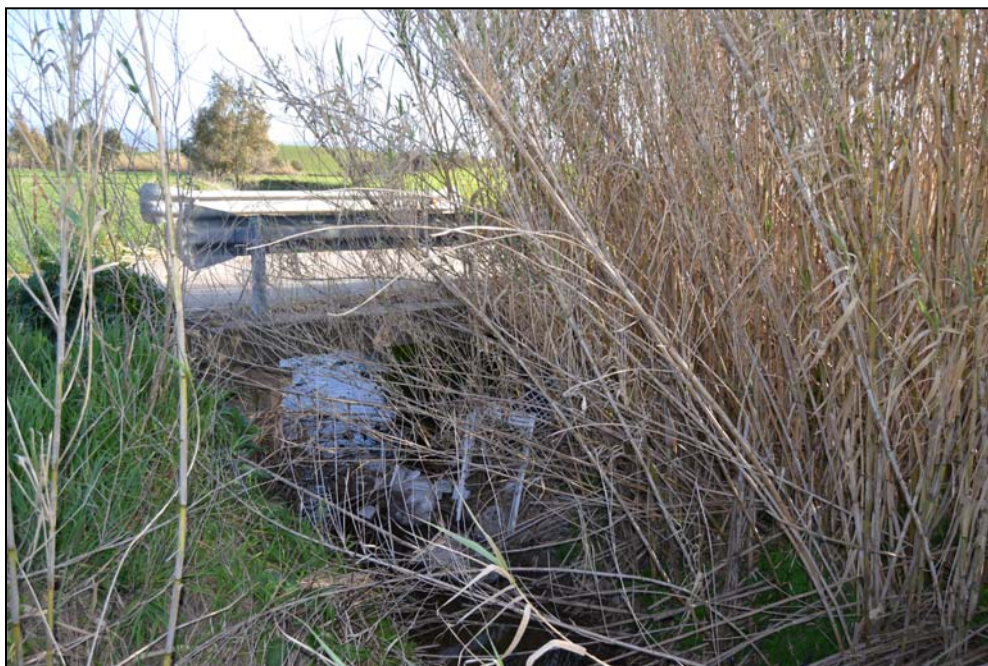
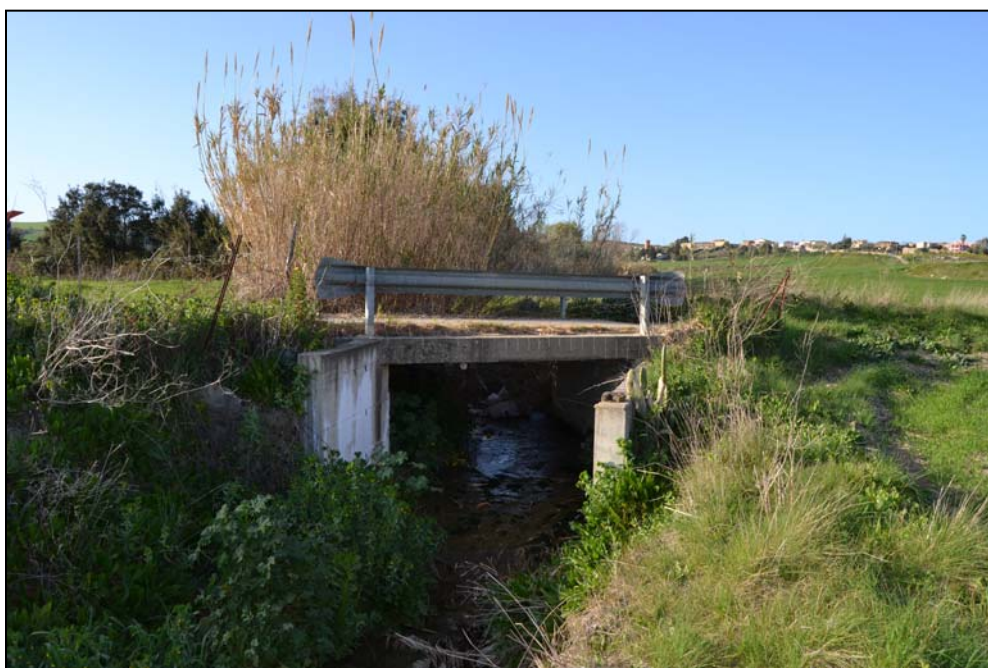
Foto 1: Vista da monte

Foto 2: Vista da valle

3.1. Coordinate Gauss Boaga	1510149 - 4380810
3.2. Descrizione area limitrofa	L'attraversamento è ubicato lungo la strada sud che collega Selegas con la frazione di Seuni. La sezione utile sia in corrispondenza che a valle dell'attraversamento è parzialmente ostruita da vegetazione (canne). Sia a monte che a valle dell'opera sono presenti ridotti fenomeni franosi corticale a carico delle coperture colluviali sulle sponde dell'alveo. Appare opportuno un intervento di pulizia. La fondazione in sx lato monte risulta parzialmente escavata
3.3. Descrizione delle opere idrauliche connesse	Nessuna opera connessa
3.4. Altri attraversamenti vicini	--

4. Caratteristiche geometriche	
4.1.1. Lunghezza attraversamento	5 m
4.1.2. Ingombro complessivo dell'opera di attraversamento (m)	5 m
4.1.3. Quota minima dell'opera di attraversamento monte(m s.l.m.)	277.21
4.1.4. Quota minima fondo alveo monte (m s.l.m.)	275,62
4.1.5. Quota minima fondo alveo valle (m s.l.m.)	275,52
4.1.6. Numero campate	1
4.1.7. Numero pile	2
4.1.8. Descrizione delle pile	--
4.1.9. Luce tra le pile	4 m
4.1.10. Descrizione del plinto di fondazione	Parzialmente escavato in sx lato monte

<b>5. Caratteristiche morfologiche dell'alveo</b> <i>(da compilare solo per le opere per le quali è prescritta la verifica di sicurezza)</i>	
5.1. Tipo di alveo attuale	Monocursale
5.2. Evoluzione planimetrica del tratto di corso d'acqua (fenomeni pregressi, tendenza attuale)	Stabile con erosione leggera sulle sponde
5.3. Stabilità del fondo alveo (fenomeni pregressi, tendenza attuale)	Stabile con erosione leggera sulle sponde
5.4. Sezione media dell'alveo di piena	Larghezza a monte: 50 m (con un Tr di 200 anni) Larghezza a valle: 70 m (con un Tr di 200 anni)
5.5. Pendenza media del tratto adiacente il ponte (da rilievo topografico, da profilo di piena)	2,76% da DTM
5.6. Granulometria alveo (rilievi diretti, da sopralluogo)	Limi argillo sabbiosi
5.7. Presenza di materiale vegetale in alveo	Sì, sezione in parte occlusa da canne

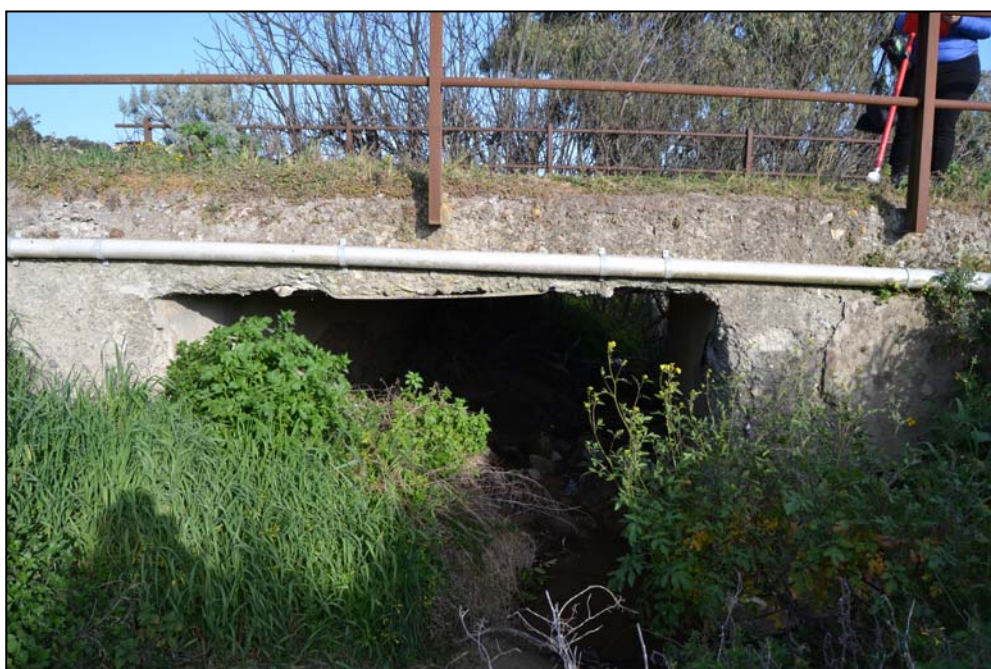
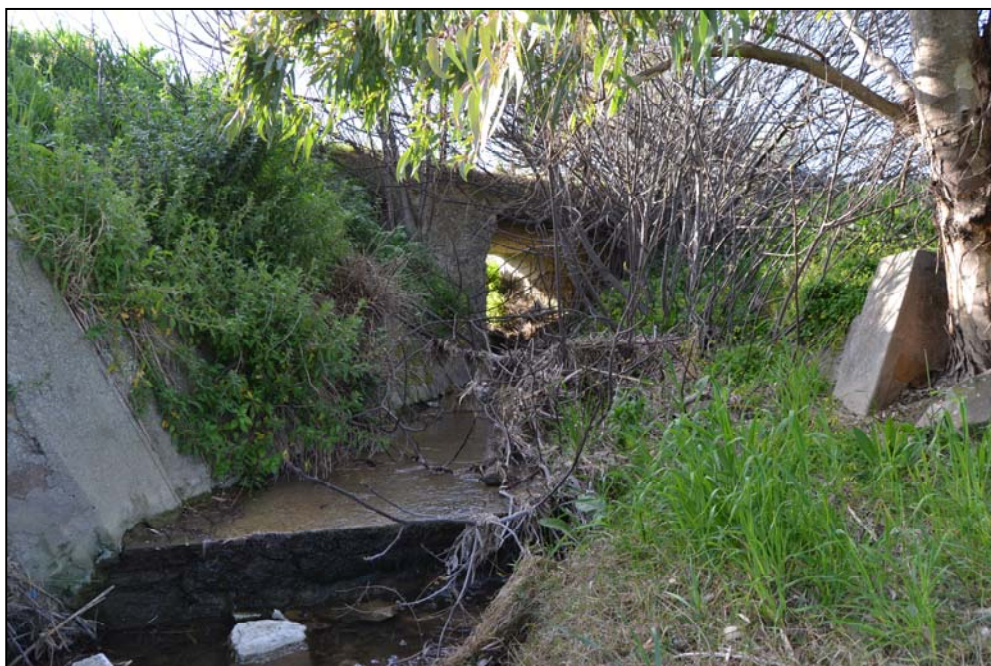
Foto 1: Vista da monte

Foto 2: Vista da valle

3.1.	Coordinate Gauss Boaga	1509968 4381322
3.2.	Descrizione area limitrofa	L'attraversamento è ubicato lungo la strada (nord) che collega Selegas con la frazione di Seuni. La sezione utile sia in corrispondenza che a valle dell'attraversamento è parzialmente ostruita da vegetazione (albero di fico) e da sedimenti. Appare opportuno un intervento di pulizia. La fondazione in dx lato monte risulta parzialmente escavata
3.3.	Descrizione delle opere idrauliche connesse	Nessuna opera connessa
3.4.	Altri attraversamenti vicini	--

<b>5. Caratteristiche morfologiche dell'alveo</b> <i>(da compilare solo per le opere per le quali è prescritta la verifica di sicurezza)</i>	
5.1. Tipo di alveo attuale	Monocursale
5.2. Evoluzione planimetrica del tratto di corso d'acqua (fenomeni pregressi, tendenza attuale)	Stabile
5.3. Stabilità del fondo alveo (fenomeni pregressi, tendenza attuale)	Stabile
5.4. Sezione media dell'alveo di piena	Larghezza a monte: 25 m (con un Tr di 200 anni) Larghezza a valle: 7 m (con un Tr di 200 anni)
5.5. Pendenza media del tratto adiacente il ponte (da rilievo topografico, da profilo di piena)	3,69% da DTM
5.6. Granulometria alveo (rilievi diretti, da sopralluogo)	Sabbie limo-argillose con qualche blocco di dimensioni max di 0.7 m
5.7. Presenza di materiale vegetale in alveo	Sì, sezione in parte occlusa da un albero di fico

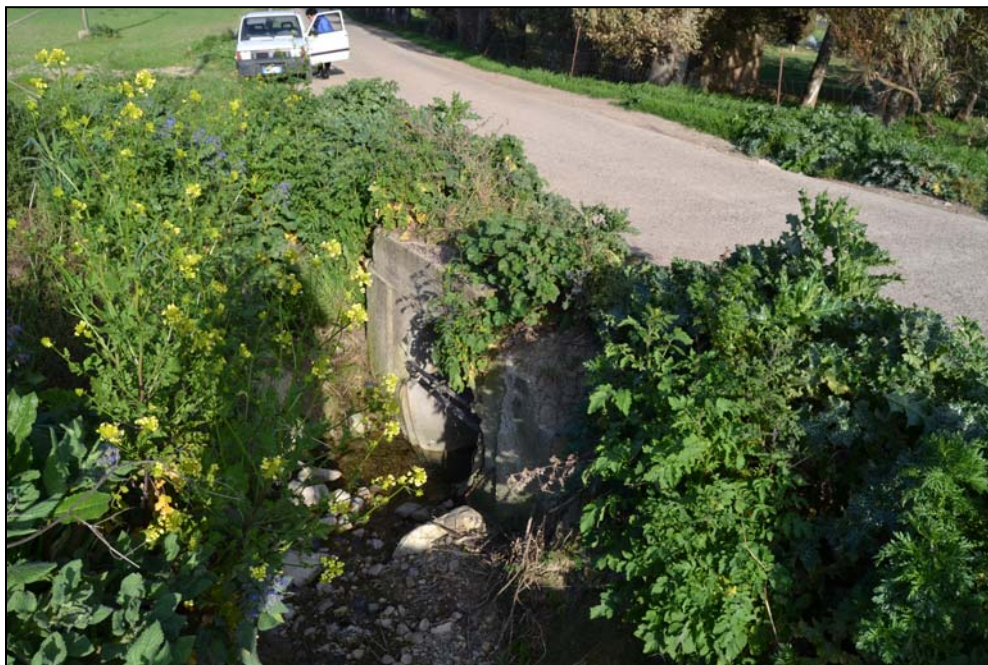
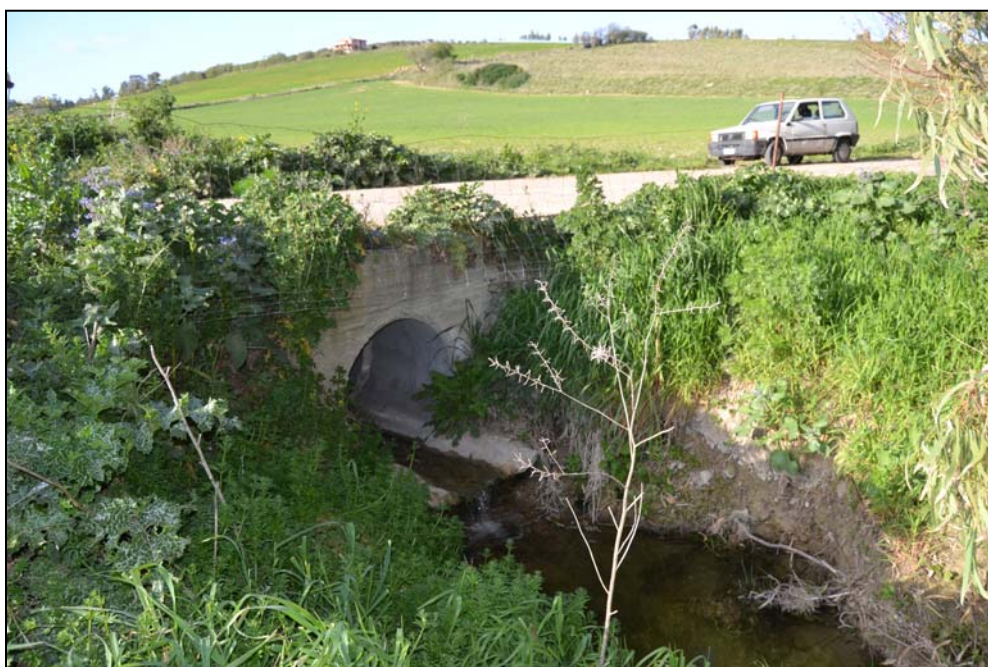
Foto 1: Vista da monte

Foto 2: Vista da valle

3.1.	Coordinate Gauss Boaga	1509819- 4381521
3.2.	Descrizione area limitrofa	L'attraversamento è ubicato lungo una strada di penetrazione agraria nella porzione nordoccidentale ad ovest della frazione di Seuni, in località Costa Is Crabas. L'opera appare in buono stato di conservazione.
3.3.	Descrizione delle opere idrauliche connesse	Nessuna opera connessa
3.4.	Altri attraversamenti vicini	--

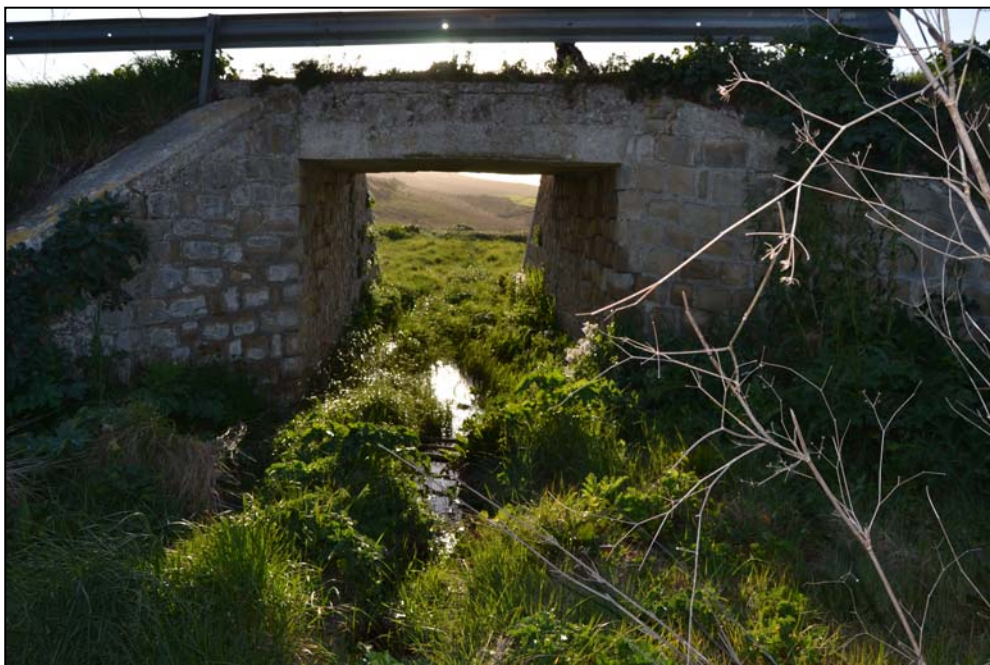
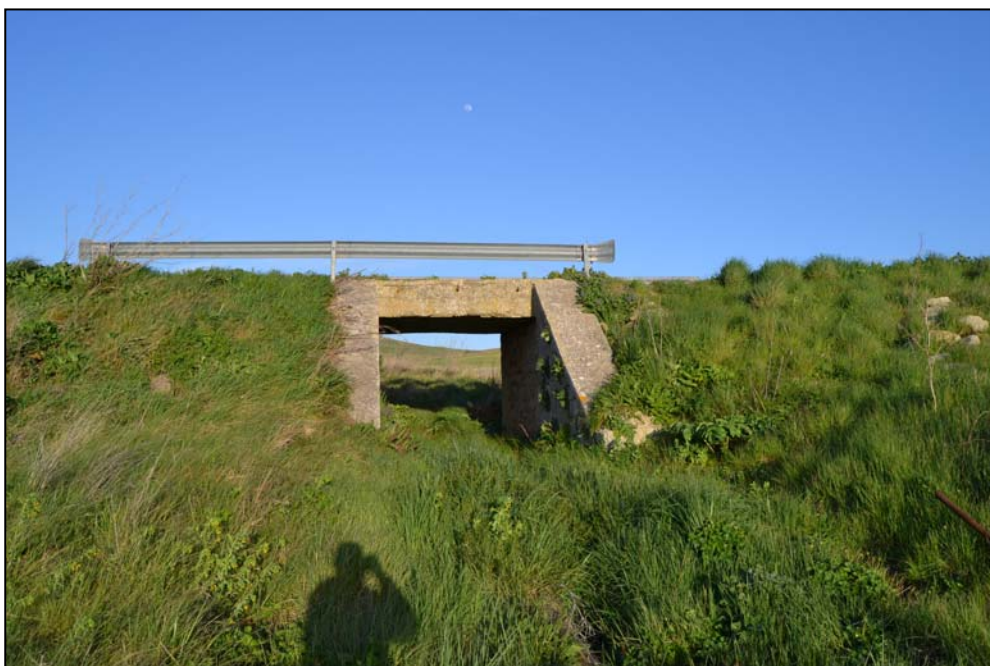
Foto 1: Panoramica

Foto 2: Vista da valle

3.1.	Coordinate Gauss Boaga	1507909- 4381997
3.2.	Descrizione area limitrofa	L'attraversamento è ubicato lungo una strada di penetrazione agraria sterrata, nella porzione nordoccidentale del territorio comunale. L'Opera appare in buono stato di conservazione.
3.3.	Descrizione delle opere idrauliche connesse	Nessuna opera connessa
3.4.	Altri attraversamenti vicini	--

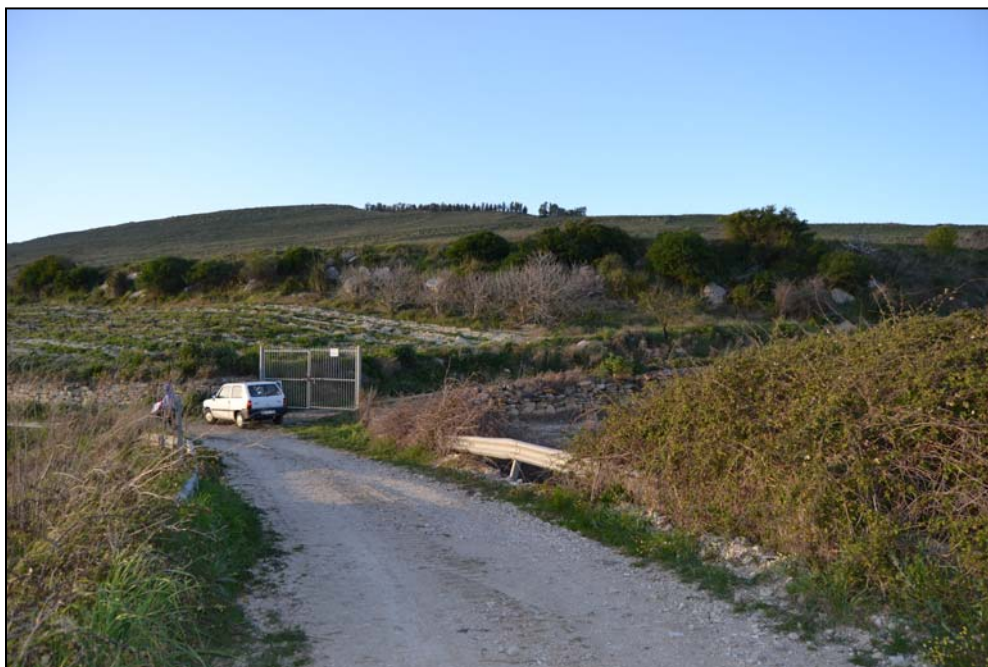
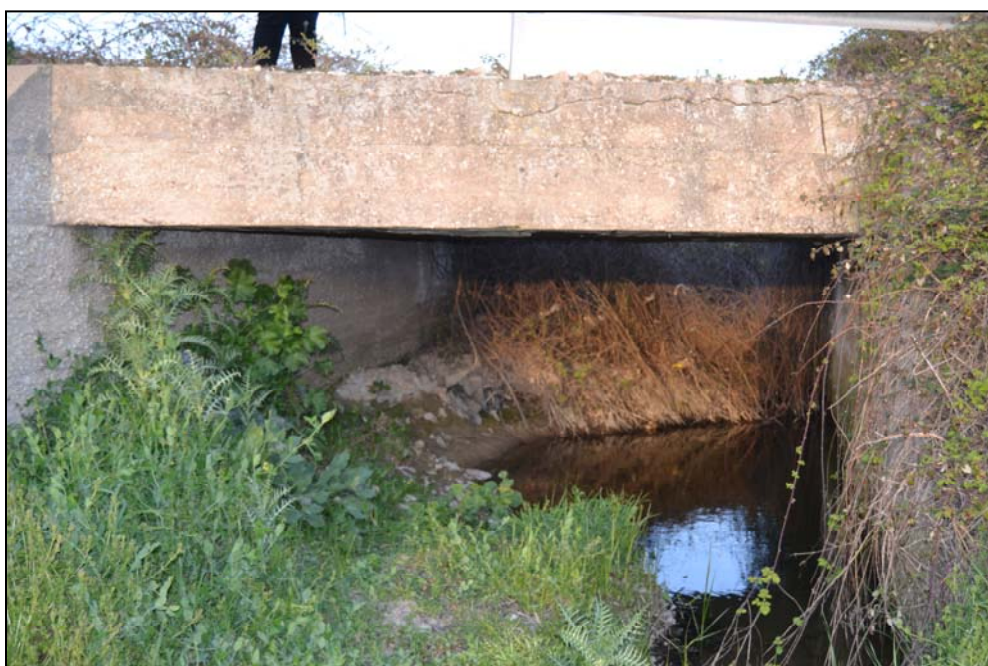
Foto 1: Panoramica

Foto 2: Vista da valle

3.1.	Coordinate Gauss Boaga	1507359 - 4382039
3.2.	Descrizione area limitrofa	L'attraversamento è ubicato lungo una strada di penetrazione agraria sterrata, nella porzione nordoccidentale del territorio comunale, a circa 700 m dal confine con il comune di Guamaggiore. La sezione utile di deflusso sia in corrispondenza del ponte che a monte, è in parte ostruita da sedimenti, oltre che da una fitta vegetazione (rovi). (Sarebbe necessario un intervento di pulizia).
3.3.	Descrizione delle opere idrauliche connesse	Nessuna opera connessa
3.4.	Altri attraversamenti vicini	--
