**COMUNE DI SELEGAS**  
Provincia Sud Sardegna

## VERIFICHE DI SICUREZZA DELLE INFRASTRUTTURE ESISTENTI DI ATTRAVERSAMENTO VIARIO

# Schede di verifica delle opere interferenti il reticolo idrografico

**Agg\_Marzo 2025**

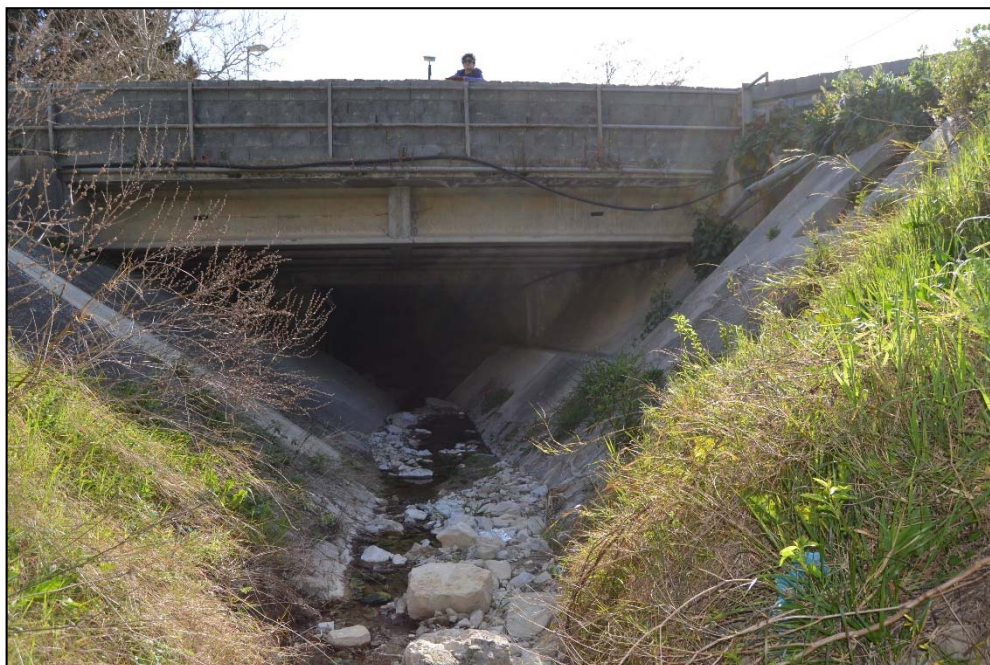
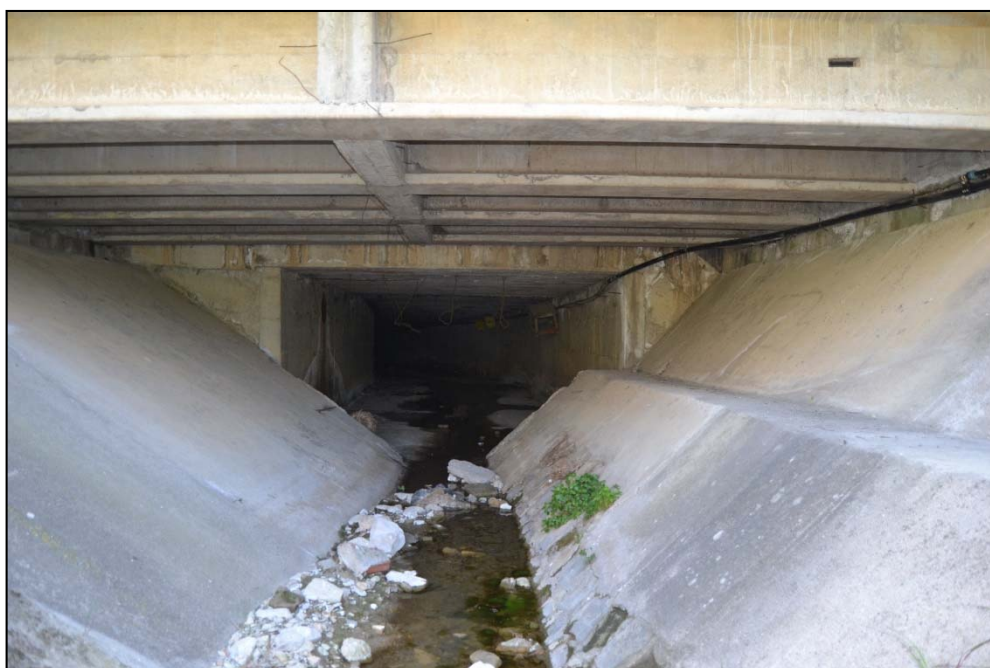
**Foto 1:** SC0015 - Vista da monte del ponte in cls che prosegue senza soluzione di continuità come tombinamento al di sotto della Via Umberto

**Foto 2:** SC0015 - Vista da monte del ponte in cls che prosegue senza soluzione di continuità come tombinamento al di sotto della Via Umberto

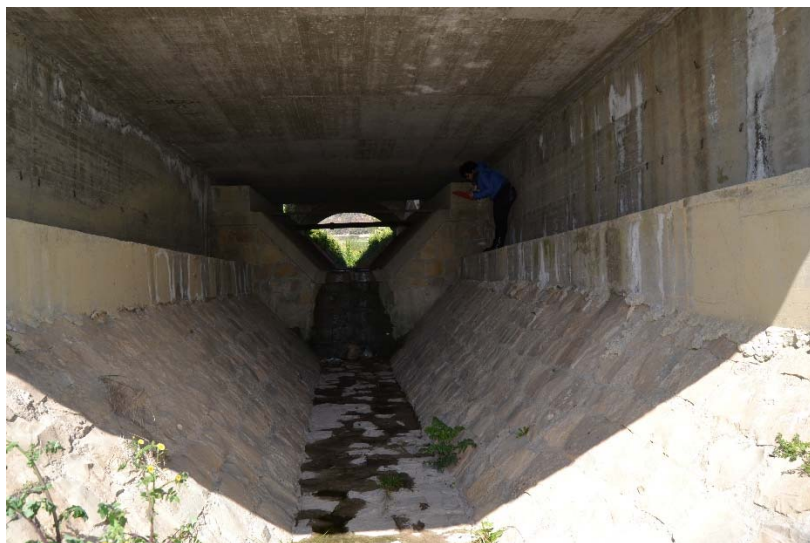
**Foto 1:** SP0023 - Vista da monte del ponte in cls

2.1.	Coordinate Gauss Boaga	1509186,11- 4380077,26 – 1509224 – 4379834
2.2.	Descrizione area limitrofa	L'opera è costituita da un ponte in cls (SC0015) con soletta prefabbricata, che prosegue senza soluzione di continuità come tombinamento per trovare sbocco a valle della Via Roma (SC0001) L'opera appare in buono stato. A valle dello sbocco (SC0001) fenomeni di erosione sia in sponda destra che sinistra
2.3.	Descrizione delle opere idrauliche connesse	Nessuna opera connessa
2.4.	Altri attraversamenti vicini	--

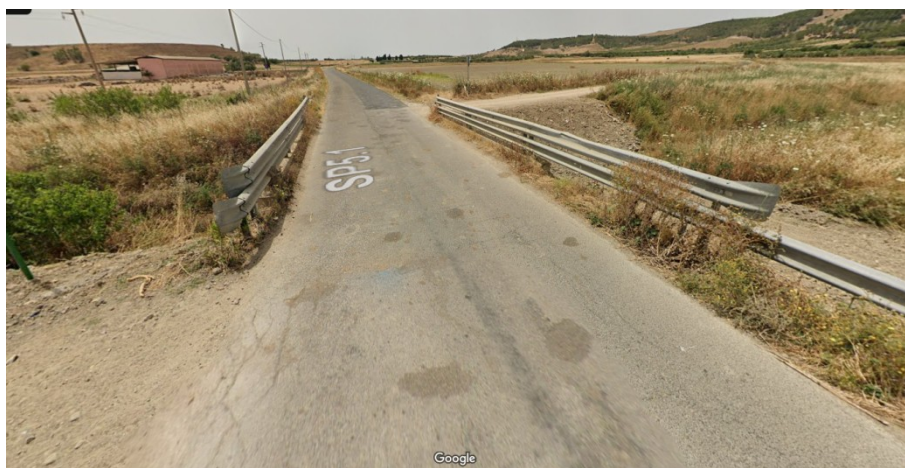
Foto 1: SP0024 -

3.1.	Coordinate Gauss Boaga	1508183,4 – 4379839,9
3.2.	Descrizione area limitrofa	L'opera è costituita da un ponte in cls L'opera appare in buono stato, necessaria manutenzione dell'alveo
3.3.	Descrizione delle opere idrauliche connesse	Nessuna opera connessa
3.4.	Altri attraversamenti vicini	--

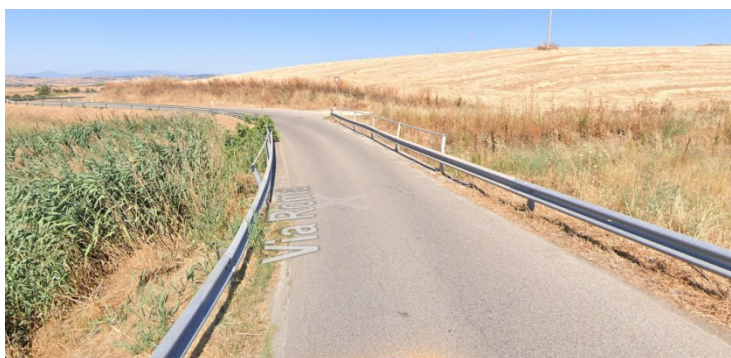
Foto 1: SP0025 -

Coordinate Gauss Boaga	1509987,6 – 4379779,3
3.1. Descrizione area limitrofa	L'opera è costituita da un ponte in cls L'opera appare in buono stato, necessaria manutenzione dell'alveo
3.2. Descrizione delle opere idrauliche connesse	Nessuna opera connessa
3.3. Altri attraversamenti vicini	--

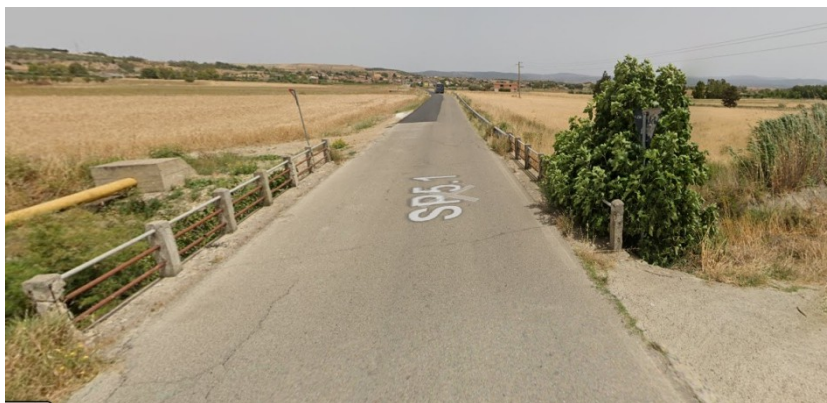
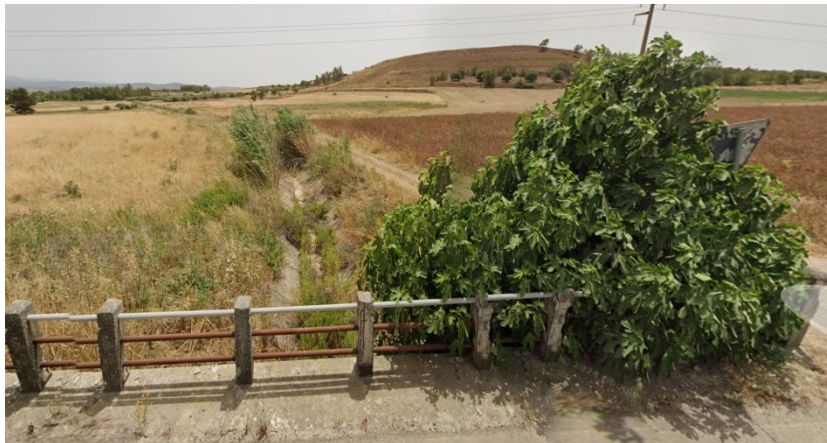
Foto 1: SP0026 -

Foto 3: SP0026 – vista a valle

Coordinate Gauss Boaga	1507786,0 – 4379831,7
3.1. Descrizione area limitrofa	L'opera è costituita da un ponte in cls L'opera appare in buono stato, necessaria manutenzione dell'alveo
3.2. Descrizione delle opere idrauliche connesse	Nessuna opera connessa
3.3. Altri attraversamenti vicini	--

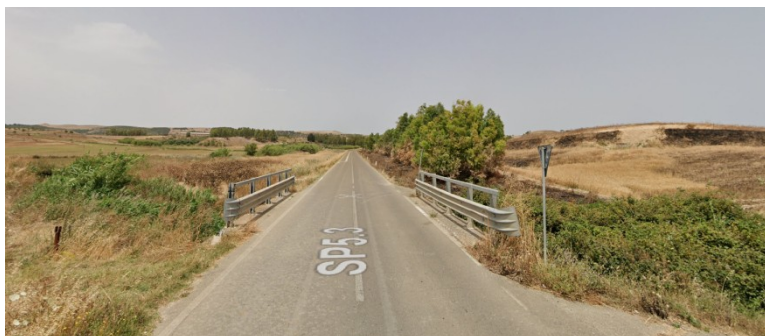
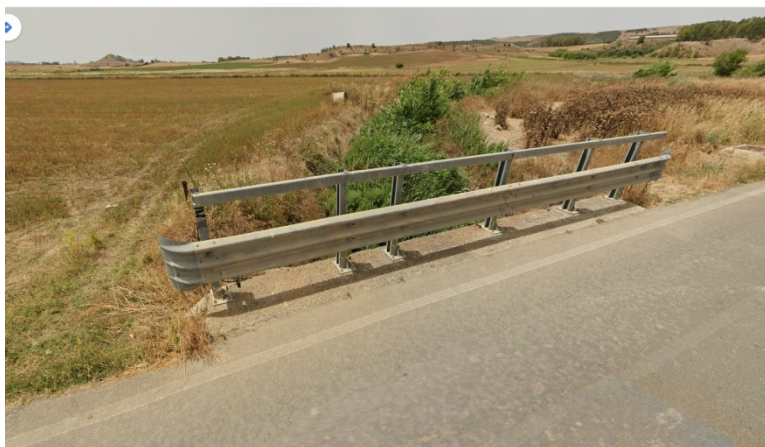
Foto 1: SP0028 -

Foto 2: SP0028 – vista a valle

Coordinate Gauss Boaga	1508178,1 – 4378437,3
3.1. Descrizione area limitrofa	L'opera è costituita da un ponte in cls L'opera appare in buono stato, necessaria manutenzione dell'alveo
3.2. Descrizione delle opere idrauliche connesse	Nessuna opera connessa
3.3. Altri attraversamenti vicini	--

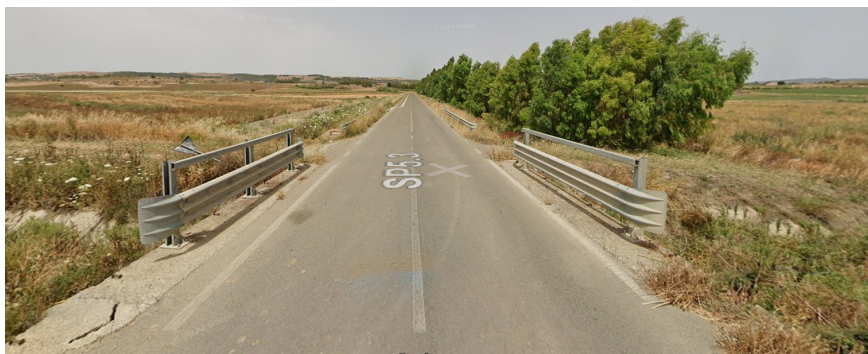
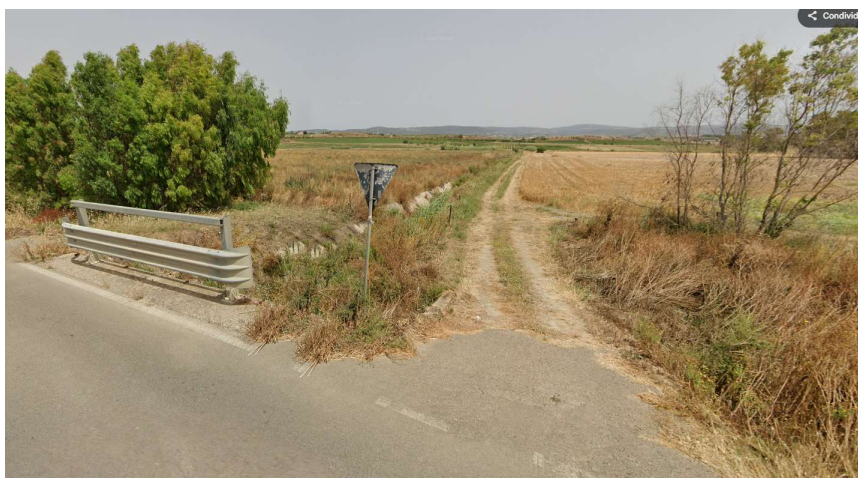
Foto 1: SP0029

Foto 2: SP0029– vista a valle

Coordinate Gauss Boaga	1508104,5 – 4378176,3
3.1. Descrizione area limitrofa	L'opera è costituita da un ponte in cls L'opera appare in buono stato, necessaria manutenzione dell'alveo
3.2. Descrizione delle opere idrauliche connesse	Nessuna opera connessa
3.3. Altri attraversamenti vicini	--

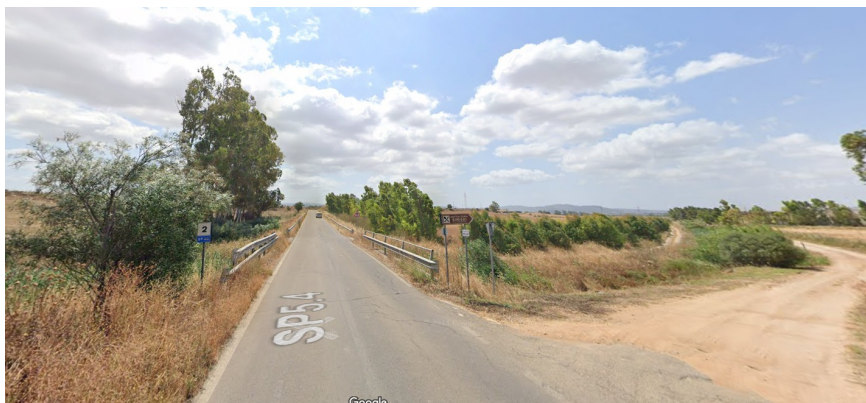
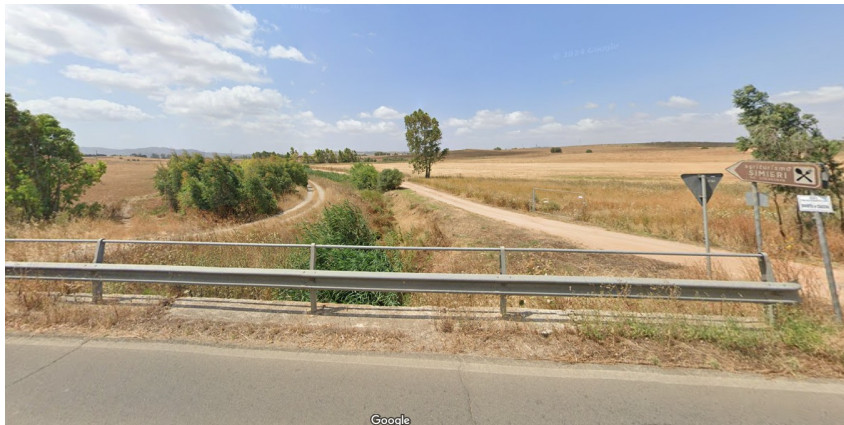
Foto 1: SP0031

Foto 2: SP0031– vista a valle

Coordinate Gauss Boaga	1508104,2 – 4378175.8
3.1. Descrizione area limitrofa	L'opera è costituita da un ponte in cls L'opera appare in buono stato, necessaria manutenzione dell'alveo
3.2. Descrizione delle opere idrauliche connesse	Nessuna opera connessa
3.3. Altri attraversamenti vicini	--
