COMUNE DI CAGLIARI

Istanza di deperimetrazione ai sensi dell'Art. 37, comma 7
delle NTA del PAI a seguito della realizzazione delle
Opere necessarie per l'eliminazione del rischio idraulico per
l'area compresa tra la via Ampere e il parcheggio del Centro
Commerciale Marconi in Cagliari Pirri

ALLEGATO						
1.1	Relazione illustrativa					
16-006	DATA 03/2020	REV 01				
PROGETTISTA

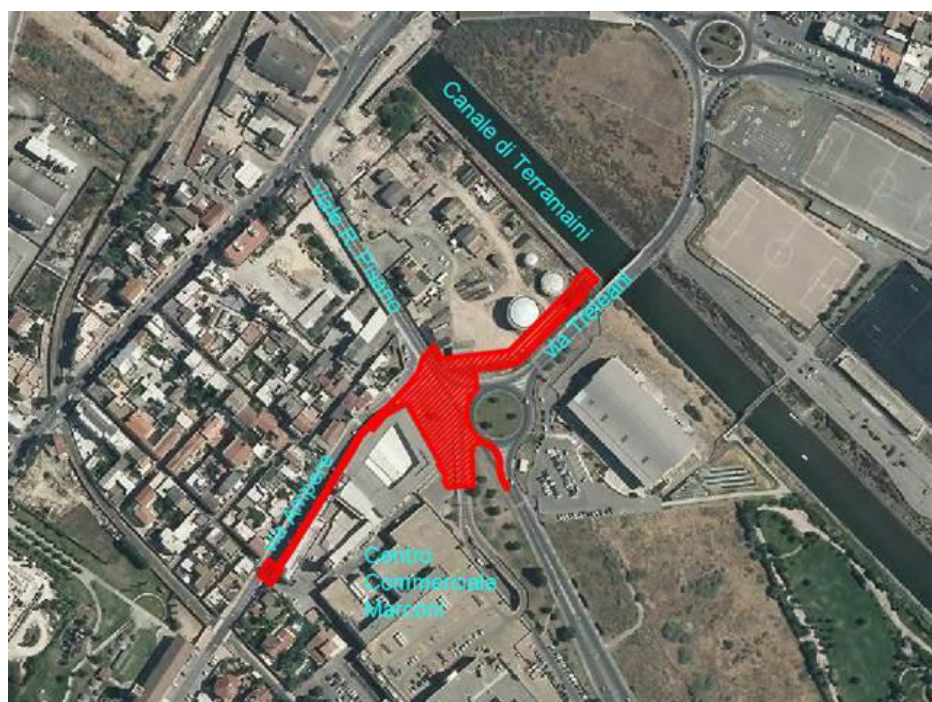
La zona di intervento, evidenziata in rosso nella Figura 1 è quella compresa tra la via Ampere e il parcheggio del centro Commerciale Marconi e interessa anche l'area tra il viale Roberto Pisano e il canale di Terramaini, dove risiedeva la società Is Gas.

Figura 1 - Inquadramento dell'area di intervento
