Studio Comunale di Assetto Idrogeologico relativo all'intero territorio comunale

Allegato D_Schede mitigazione rischio idraulico

Scheda di intervento per la mitigazione del rischio

N.1

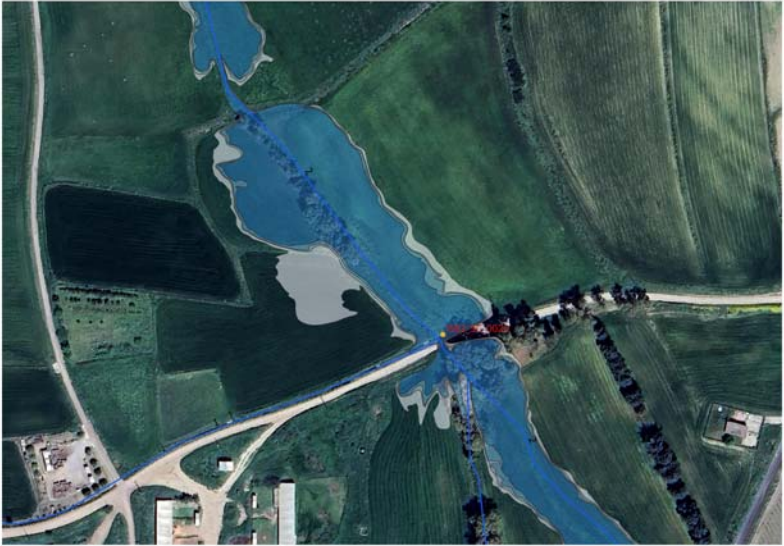
GENERALITÀ	Bacino idrografico (zona idrografica)	(zona n. 7 – Flumendosa Campidano Cixerri)		
	Sottobacino:	Gora Paretta	km ² sottesi	2,99
	Provincia	Sud Sardegna		
	Comuni interessati	Selegas		
	Località	-		
	Cartografia
