AUTORITA' DI BACINO REGIONALE DELLA SARDEGNA

Progetto di Piano di gestione del rischio di alluvioni

Repertorio dei canali tombati

Aggiornamento marzo 2015

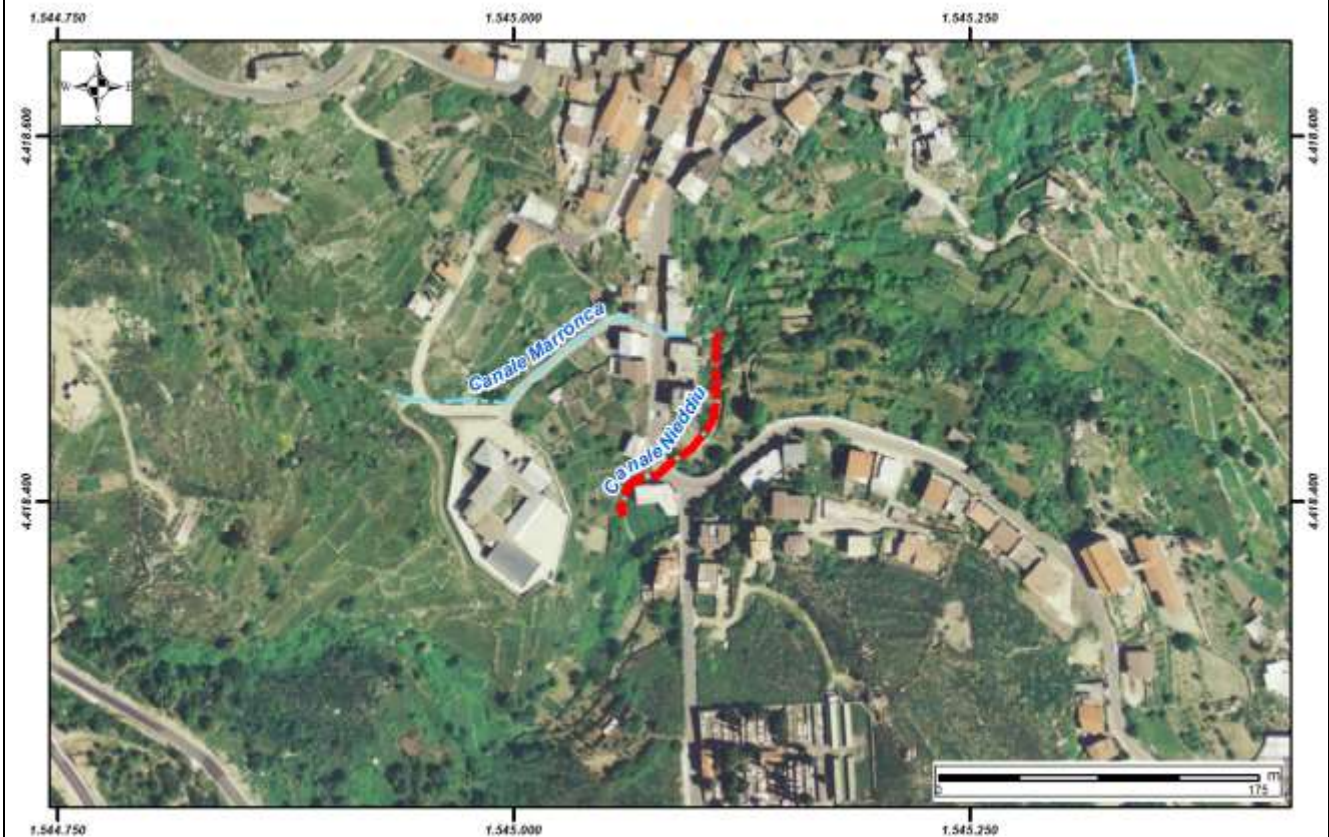
Comune	Arzana
Canale/ID	Nieddiu / ID 6

<i>Particolari Costruttivi</i>			
Materiale di realizzazione	CLS		
Lunghezza (m)	127		
Area sezione d'ingresso principale (m ²)	2,88	Area sezione di uscita (m ²)	2,40
Forma della sezione	Rettangolare	Eventuale presenza di griglie o cadoioie lungo il canale	Si
Portata di progetto (m ³ /s)	n.d.

<i>Manutenzione</i>			
Stato di manutenzione attuale del canale	Medio	Anno in cui è stata effettuata l'ultima pulizia/manutenzione	2013

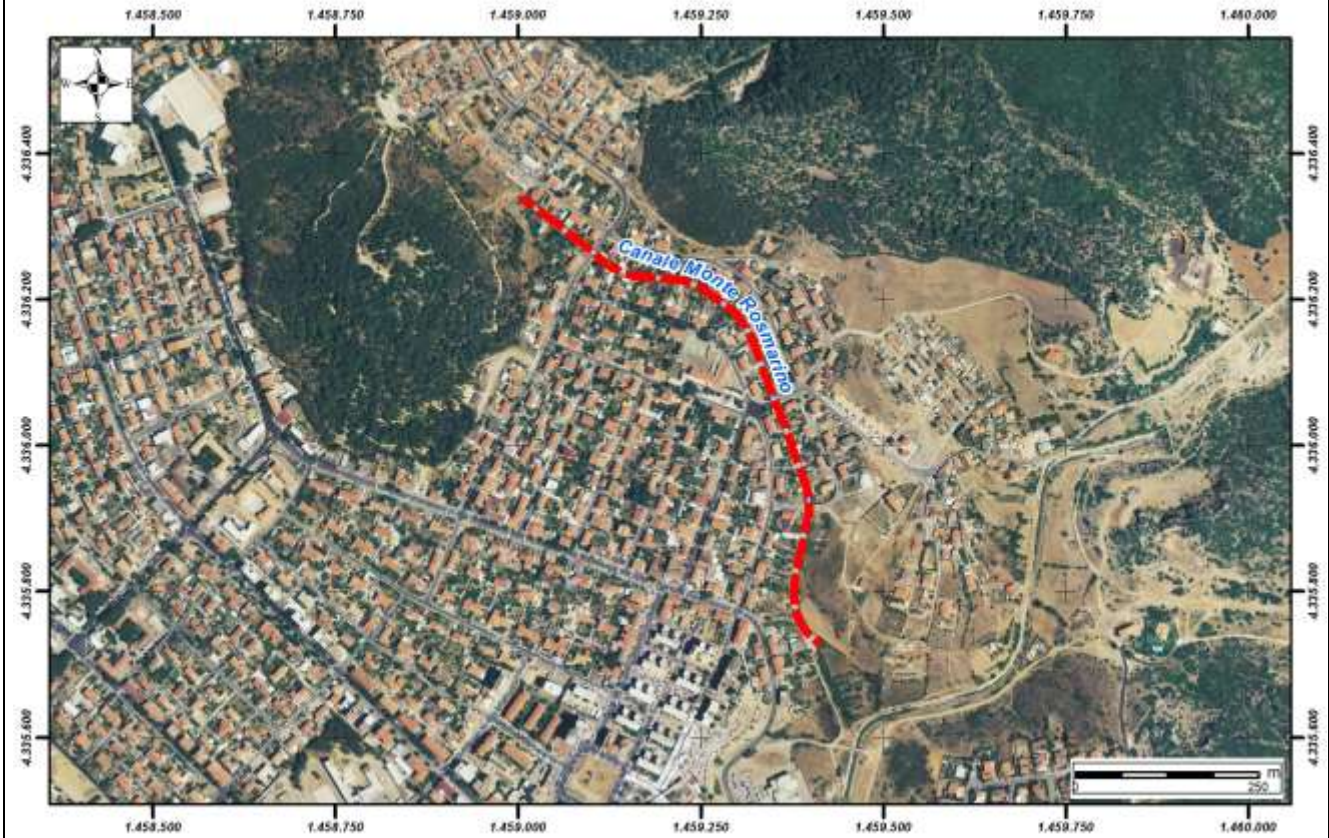
Comune	Carbonia
Canale/ID	Monte Rosmarino / ID 19

<i>Note e osservazioni</i>
<p>l'accesso al canale è provvisoriamente chiuso con una griglia in ferro ormai completamente deteriorata. l'imbocco è quasi completamente occluso da detriti, vegetazione e materiali vari. l'uscita del canale sembra libera da intasamenti.</p>

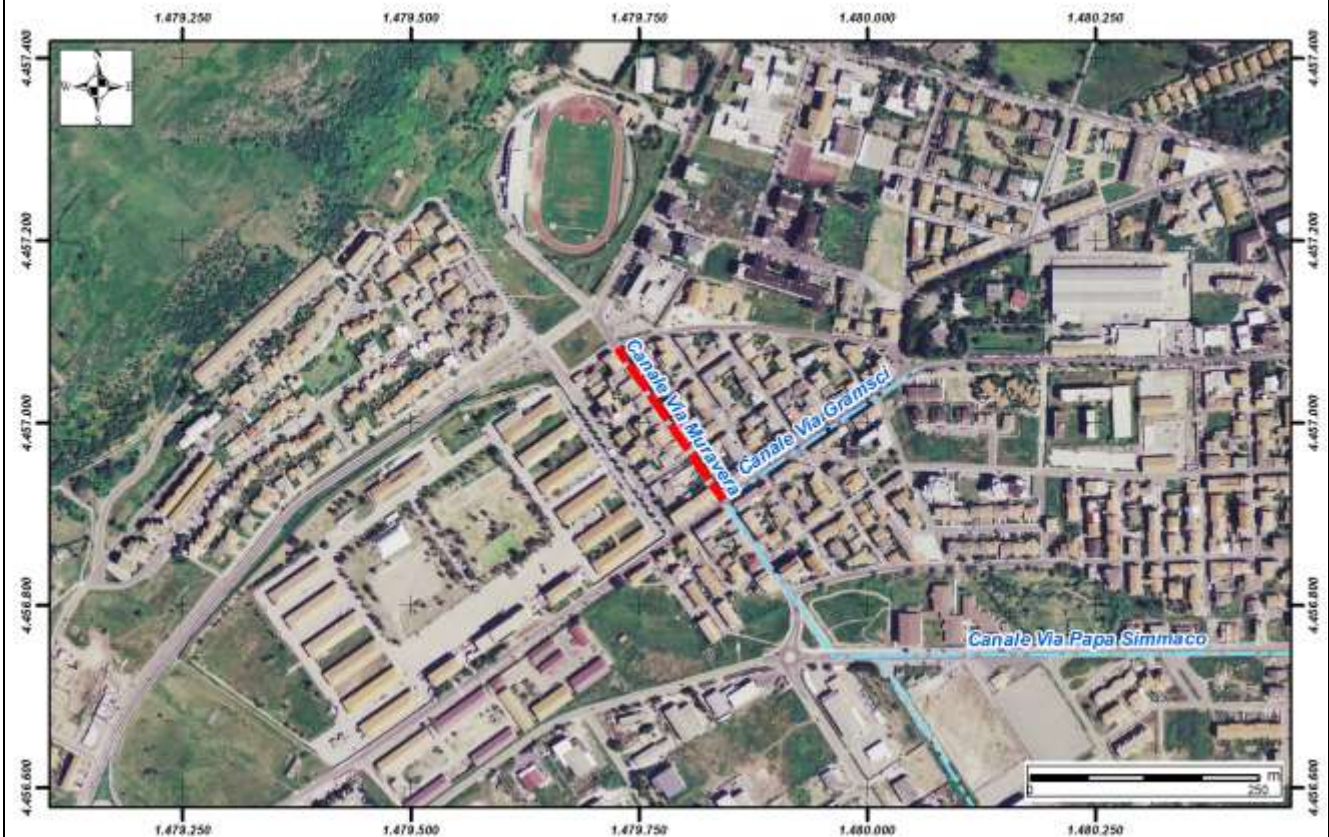
Comune	Macomer
Canale/ID	Via Muravera / ID 58

<i>Note e osservazioni</i>
<p>(il tratto del canale in oggetto va da via ugo la malfa a via gramsci) dal sopralluogo effettuato, all'interno del canale, ispezionabile, il passaggio delle acque, grazie anche ad una discreta pendenza, risulta perfettamente scorrevole, lo stesso canale risulta infatti anche privo di materiali che ne possano impedire il corretto scorrimento.</p>

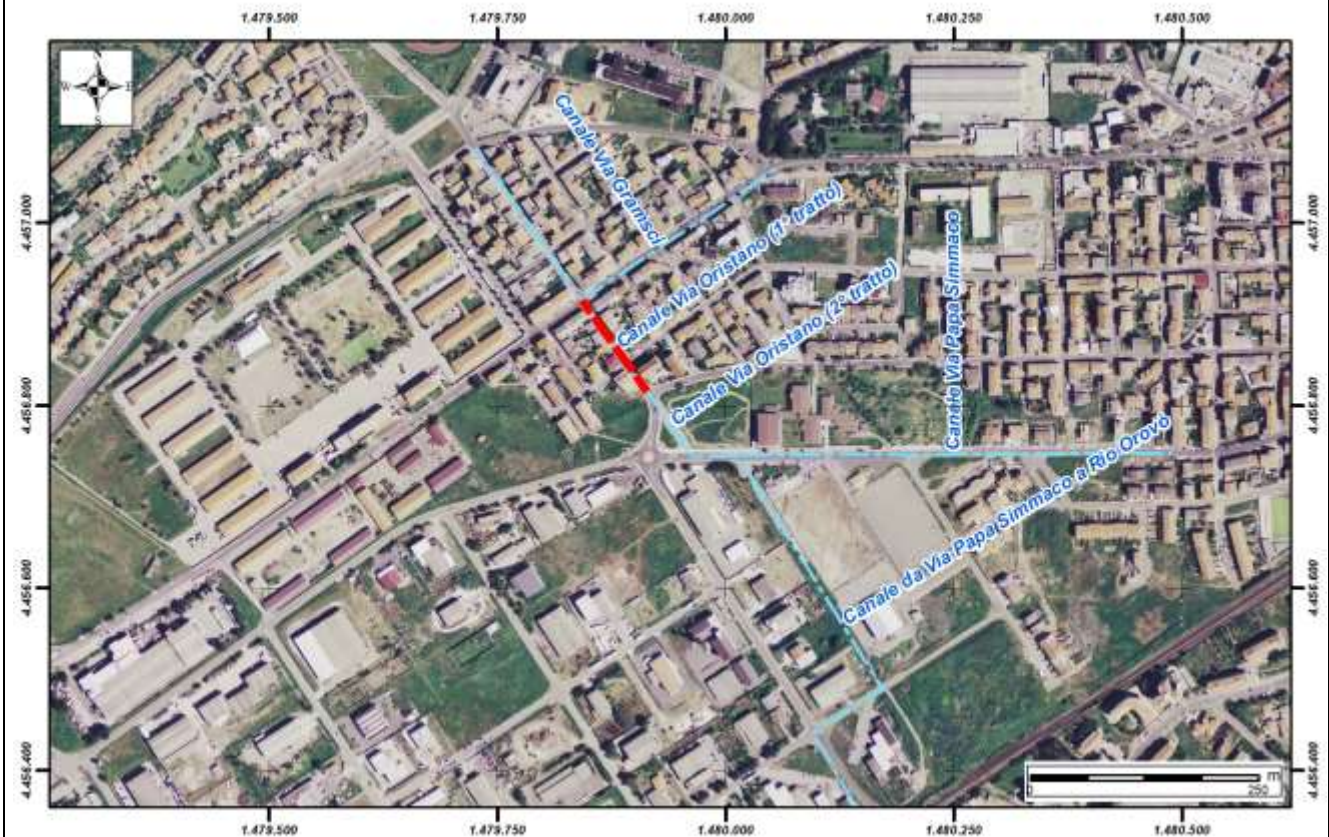
Comune	Macomer
Canale/ID	Via Oristano (1° tratto) / ID 60

<i>Note e osservazioni</i>
(il tratto del canale in oggetto va da via gramsci al 2° tratto del canale in cui vi è un aumento della sezione) dal sopralluogo effettuato, all'interno del canale, ispezionabile, il passaggio delle acque, grazie anche ad una discreta pendenza, risulta perfettamente scorrevole, lo stesso canale risulta infatti anche privo di materiali che ne possano impedire il corretto scorrimento.

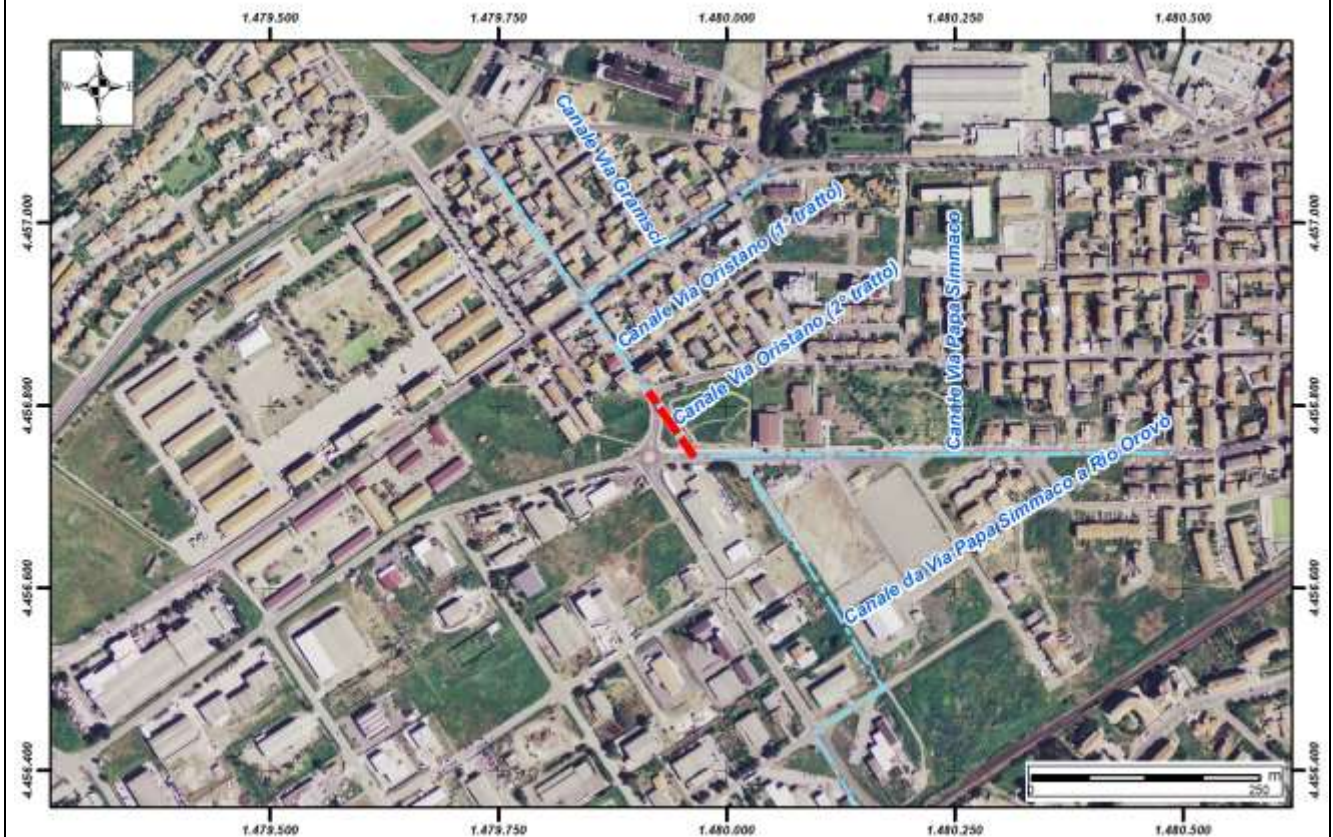
Comune	Macomer
Canale/ID	Via Oristano (2° tratto) / ID 61

<i>Note e osservazioni</i>
(il tratto del canale in oggetto prosegue dal 1° tratto di con un aumento della sezione fino a via milano) dal sopralluogo effettuato, all'interno del canale, ispezionabile, il passaggio delle acque, grazie anche ad una discreta pendenza, risulta perfettamente scorrevole, lo stesso canale risulta infatti anche privo di materiali che ne possano impedire il corretto scorrimento.

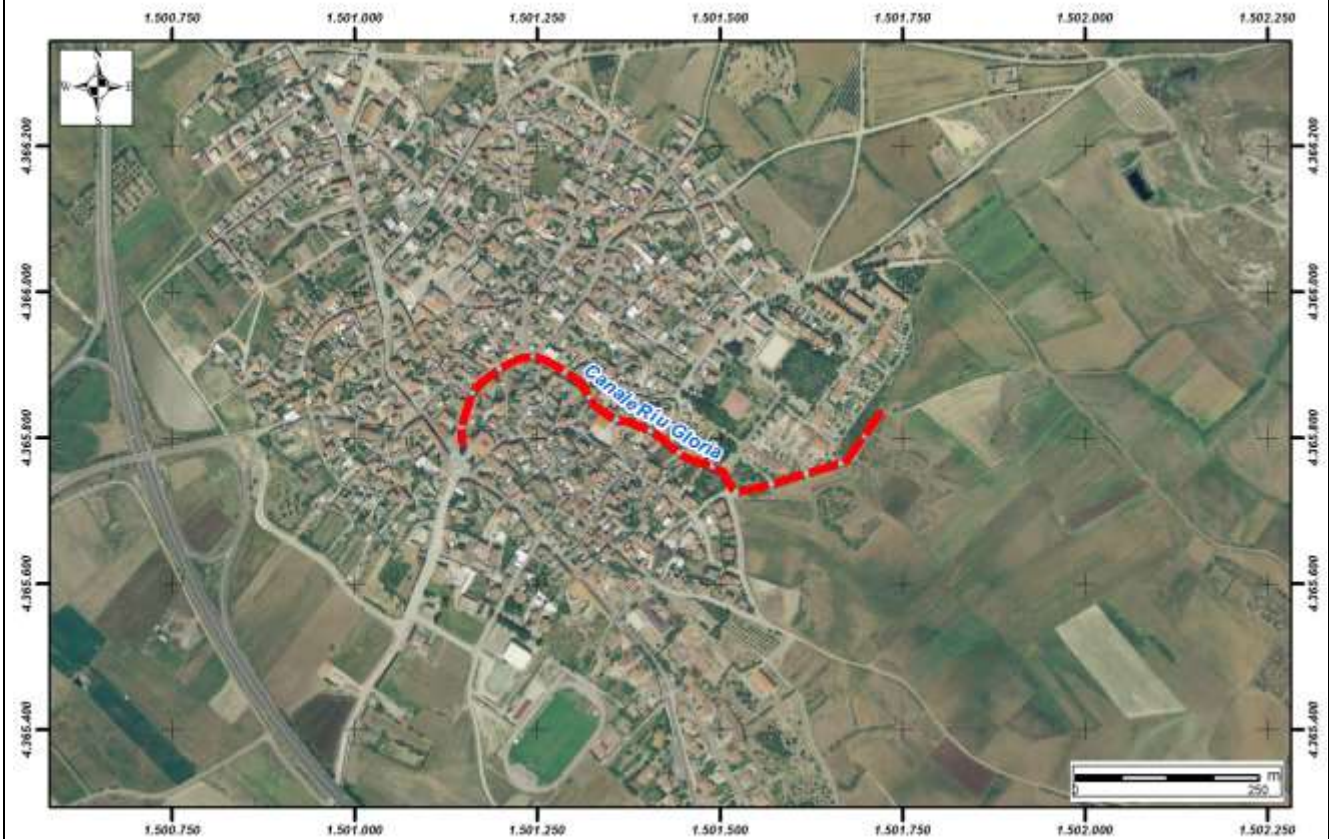
Comune	Nuraminis
Canale/ID	Riu Gloria / ID 84

inizialmente esisteva un canale a cielo aperto che a partire dagli anni 50 è stato coperto. il canale riu gloria è stato oggetto d'intervento nell'anno 2003 lungo un tratto a valle a cielo aperto (rivestimento in cls per circa 150 m), nel 2005 per allargamento della sezione in un tratto all'interno del centro abitato e nel 2008/2009 sempre per ampliamento della sezione del canale interrato e posa in opera di nuove griglie e caditoie. la pulizia del tratto tombato è stata effettuata nel 2009, mentre nel 2012 nel tratto a cielo aperto. i dati indicati nella scheda del comune fanno riferimento all'ultimo intervento eseguito nel 2008/2009.

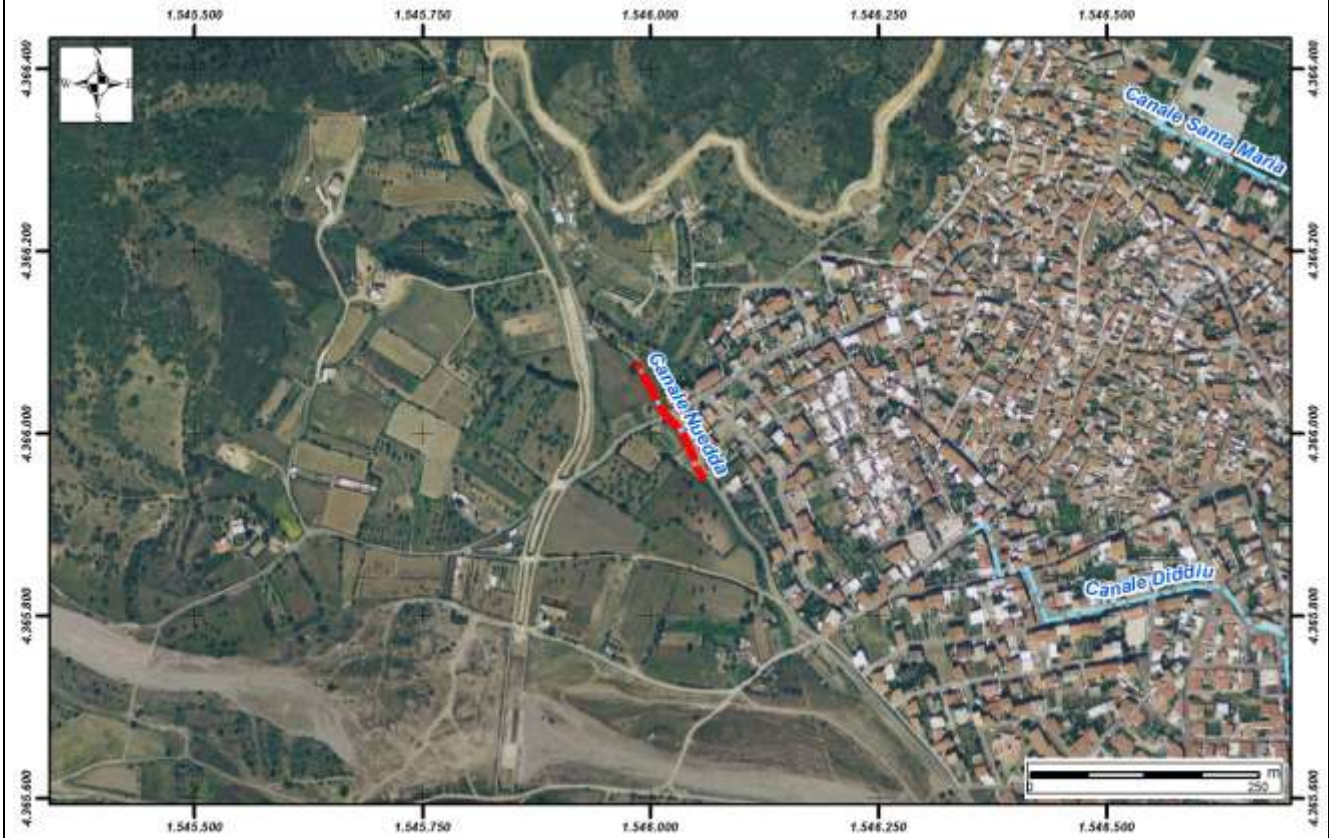
Comune	San Vito
Canale/ID	Nuedda / ID 99

<i>Note e osservazioni</i>
<p>estratto da allegato alla scheda - il tratto tombato riguarda una vecchia porzione del rio nuedda. l'intervento di tombatura è stato eseguito alla fine degli anni ottanta. pochi anni dopo, forse intuendone la pericolosità, è stato dato avvio ad un intervento idraulico di deviazione del corso d'acqua principale, mediante intercettazione dello stesso, allontanandolo dall'abitato con la realizzazione di un nuovo canale a cielo aperto. attualmente il tratto tombato oltre a recepire una parte delle acque, funziona da "troppo pieno" del canale principale in occasione di eventi meteorici eccezionali. in occasione dell'evento calamitosodel 1999, il nuovo canale, tuttora privo di briglie e dissabiatori, è statocompletamente intasatto da detriti portati dalla piena, perdendo funzionalità idraulica e con conseguente sversamento sul vecchio tratto.</p>

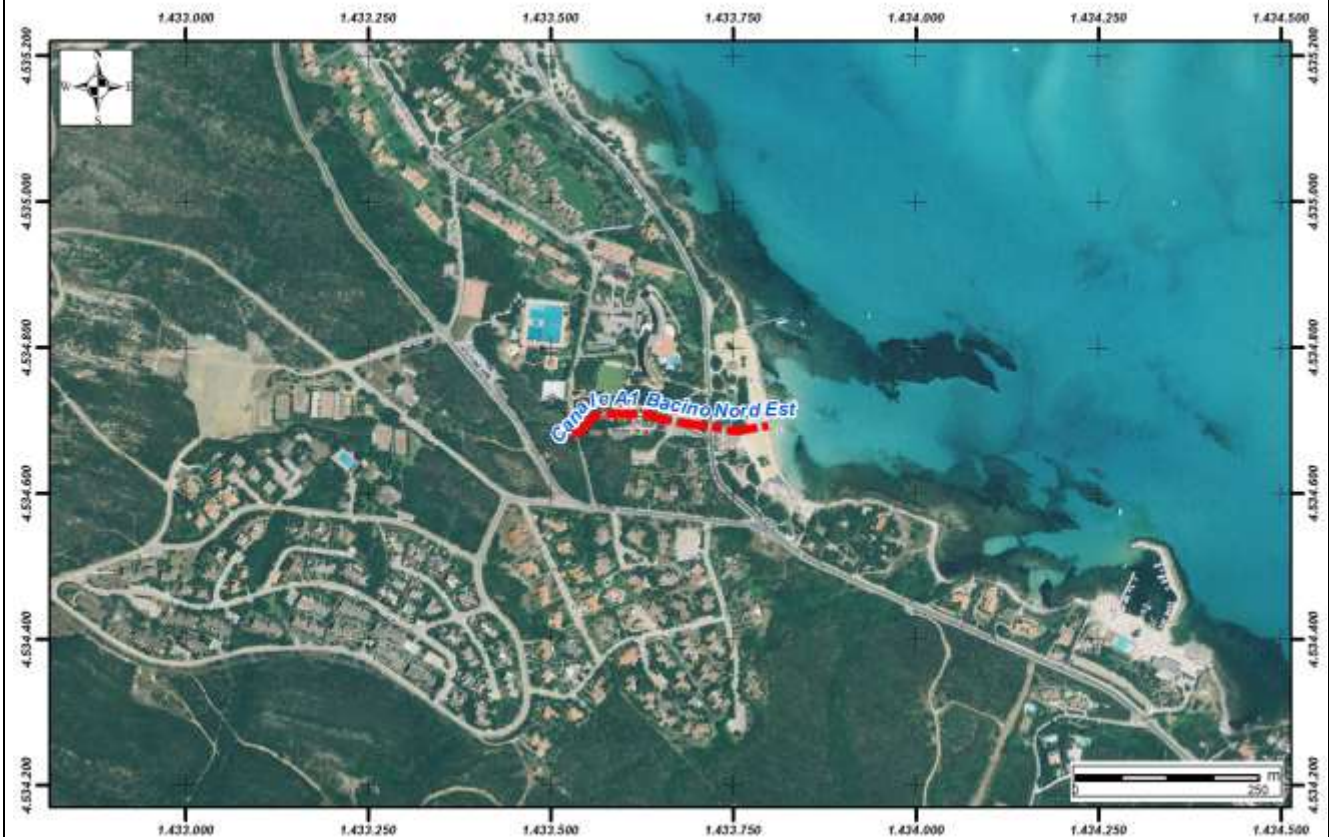
Comune	Stintino
Canale/ID	A1 Bacino Nord Est / ID 107

<i>Note e osservazioni</i>
si tratta di compluvio intubato. -il tracciato del canale, nella parte centrale, ha un andamento incerto in quanto non è stato possibile rilevarlo. - il tratto risulta perimetrato da pericolosità idraulica risultante dallo studio redatto ai sensi dell'art. 8 c. 2 delle n.a. del pai - adeguamento del puc al pai

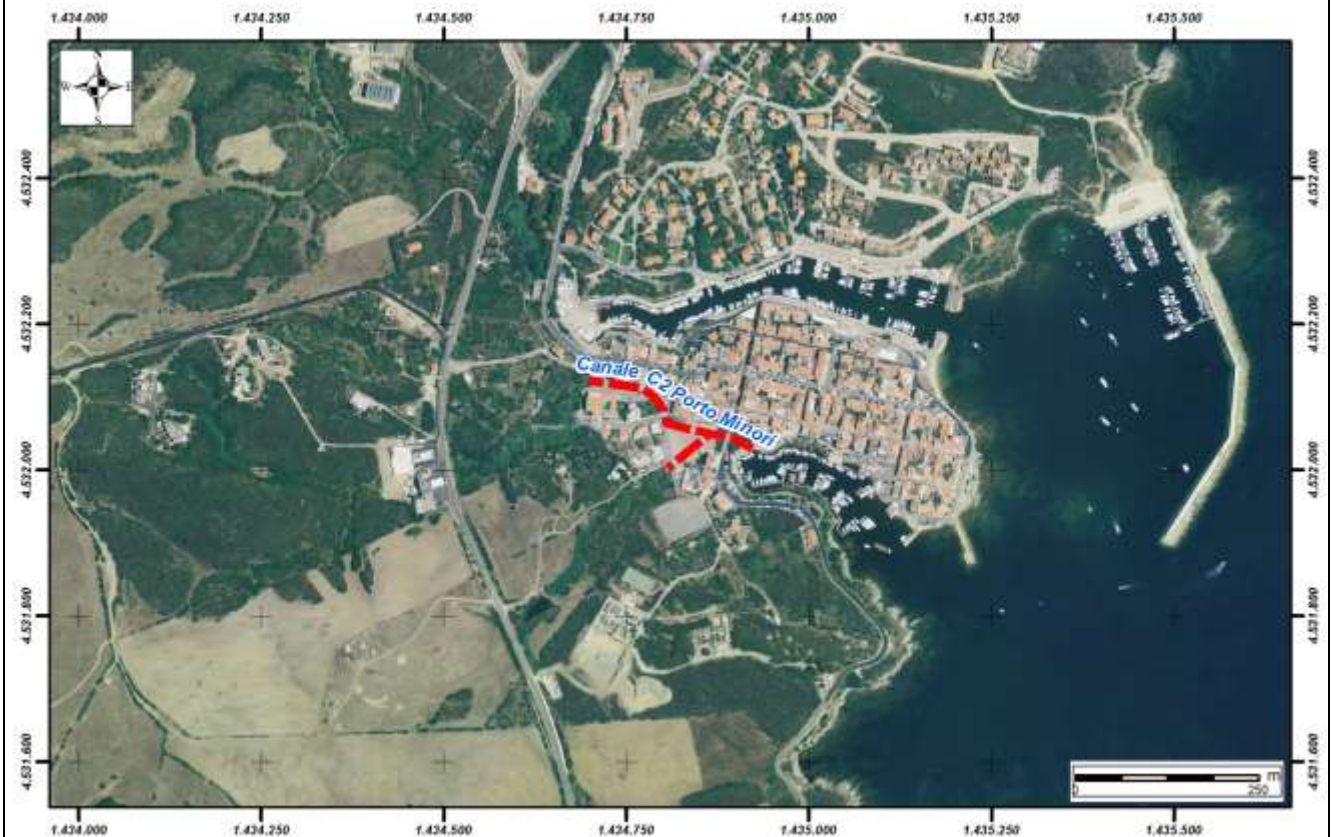
Comune	Stintino
Canale/ID	C2 Porto Minori / ID 108

<i>Note e osservazioni</i>
si tratta di compluvio intubato. - il comune segnala che il tracciato è incerto in quanto non è stato possibile rilevarlo. - il tratto risulta perimetrato da pericolosità idraulica risultante dallo studio redatto ai sensi dell'art. 8 c. 2 delle n.a. del pai - adeguamento del puc al pai
